**PROGRAMA LAGOAS DO NORTE**

**AVALIAÇÃO DAS CONDIÇÕES DE SEGURANÇA E**  
**ESTABILIDADE DO DIQUE PARNAÍBA**

**RELATÓRIO TÉCNICO**

**CONTRATO PMT/SEMPPLAN/UGP LAGOAS DO NORTE Nº 15/2016**

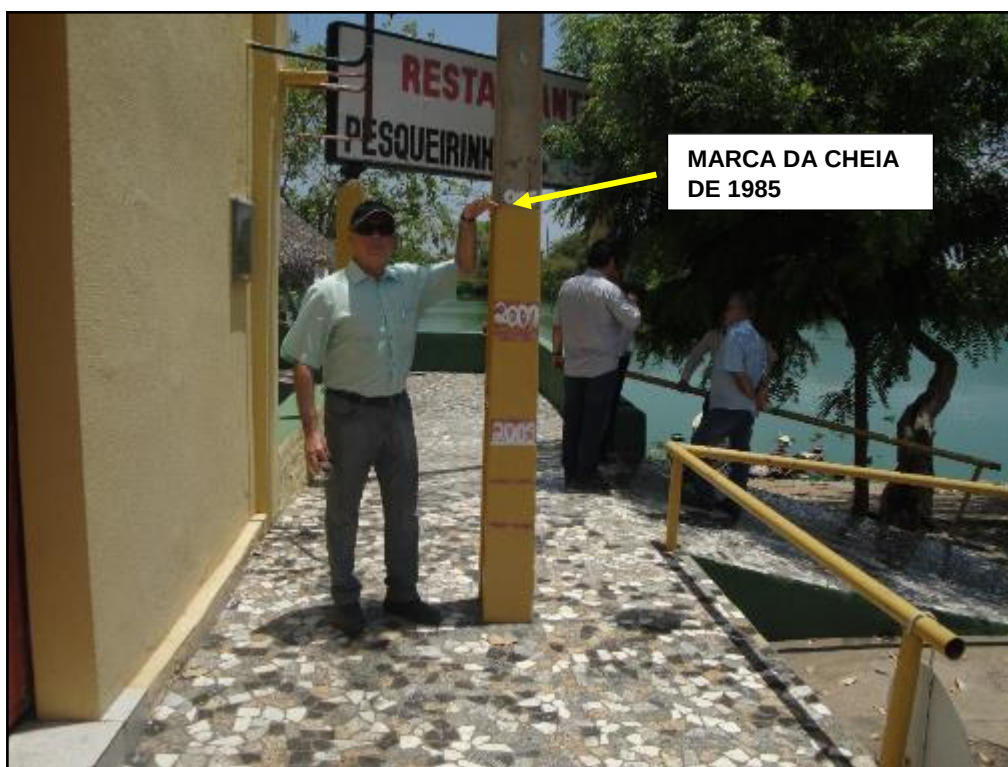
**Figura 3.1** – Marca da enchente de 1985 na calçada do Restaurante Pesqueirinho.

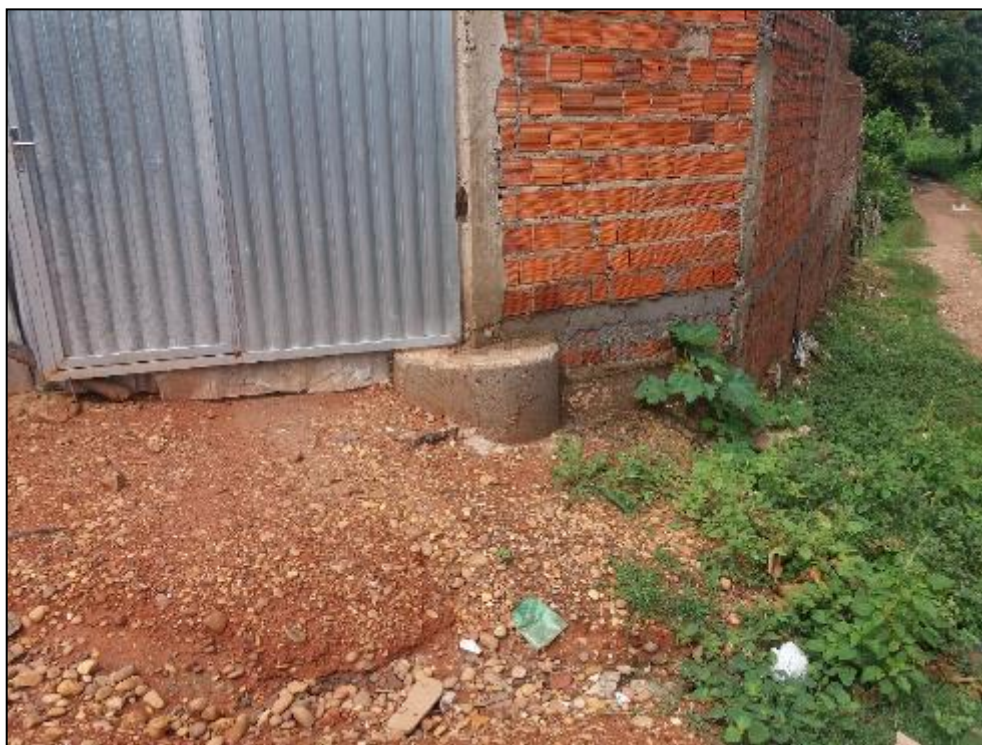
Todas essas obras incrustadas no corpo estrutural do dique representam intrusões que fragilizam a segurança do maciço quanto à estanqueidade, podendo facilitar a ocorrência de erosão interna e o colapso da estrutura, durante a ocorrência de cheias nos rios Parnaíba e Poti.

Entretanto, mesmo com essas ressalvas, pode-se constatar que a obra não se apresenta em conformidade com critérios de segurança, em razão das interferências existentes nos taludes, tais como construção de fundações para suporte a residências e estabelecimentos comerciais, perfuração de poços de abastecimento de água e fossas para águas servidas, além da existência de árvores com sistemas radiculares penetrantes e profundos. Todas essas interferências podem comprometer a estanqueidade do dique, a sua finalidade principal, que é a proteção das populações que habitam a área interna da parte seca. A Figura 3.3 mostra um exemplo típico de fundação perfurada no corpo do dique.

**Figura 3.3** – Fundação construída no talude de montante do Dique Parnaíba.

Nessa medida, o reforço do dique com a remoção das referidas interferências do lado de montante deve ser considerado, de forma a restabelecer a condição de estanqueidade prevista no projeto original.

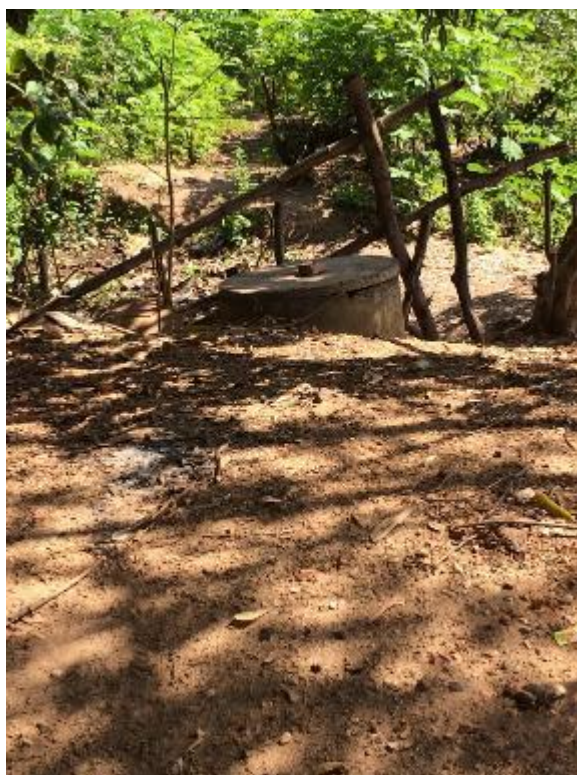
Existem outras inúmeras interferências a montante, sobre e a jusante do dique, tais como construções com fundações escavadas, árvores de grande porte colocadas a montante e a jusante, quase alinhadas, com raízes que se espalham (Figura 3.6), escavações para a construção de acessos que removeram parte do espaldar de montante do dique (Figura 3.7), entre outras. Esse fenômeno é sistêmico e pode ser observado em vários trechos ao longo do dique. Todas essas interferências devem ter reduzido em muito a estanqueidade do dique, impactando, conseqüentemente, na sua segurança.

**Figura 3.4** – Poço existente no paramento de jusante do dique.

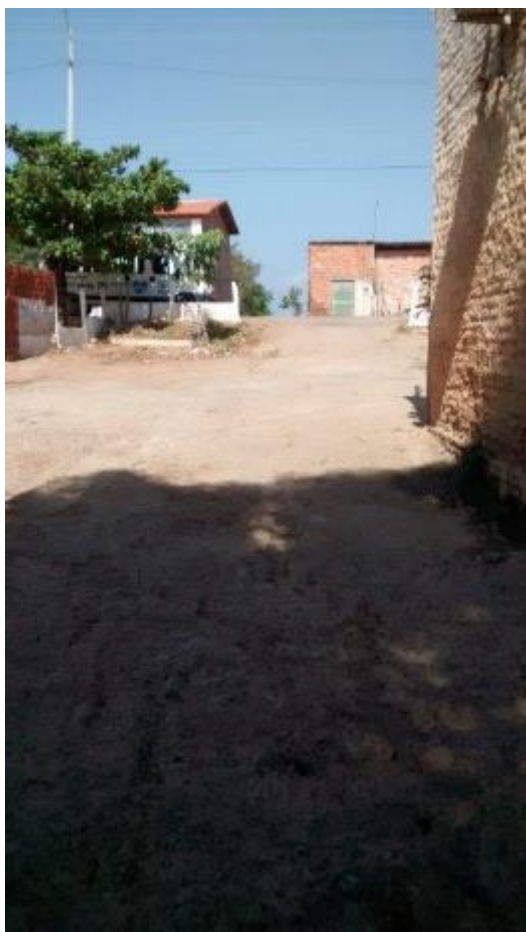
No caso da Avenida Boa Esperança, construída sobre o Dique Parnaíba, observou-se uma ocupação desordenada, com construções em locais inadequados, a montante, sobre e a jusante do barramento. A Figura 3.4 mostra um poço no paramento de jusante do dique. A Figura 3.5 mostra casas construídas sobre e no paramento de montante do dique.

**Figura 3.5a** – Construção sobre o dique.

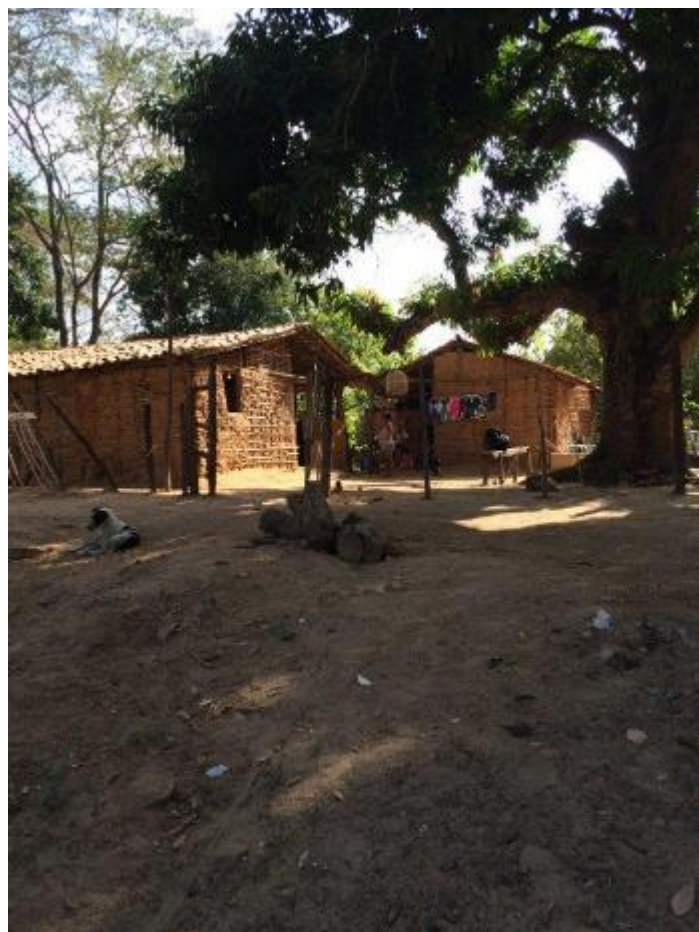
**Figura 3.5b** – Construção a montante do dique.

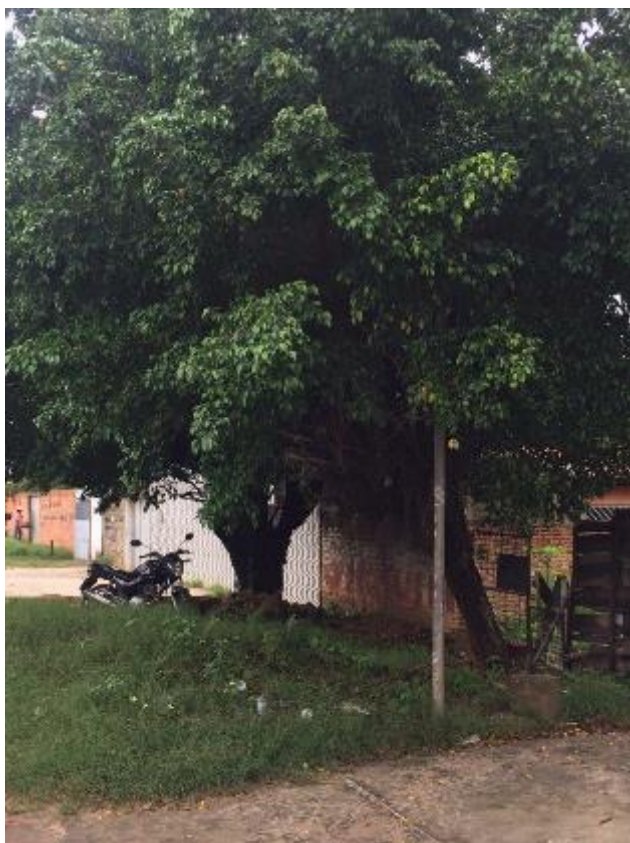
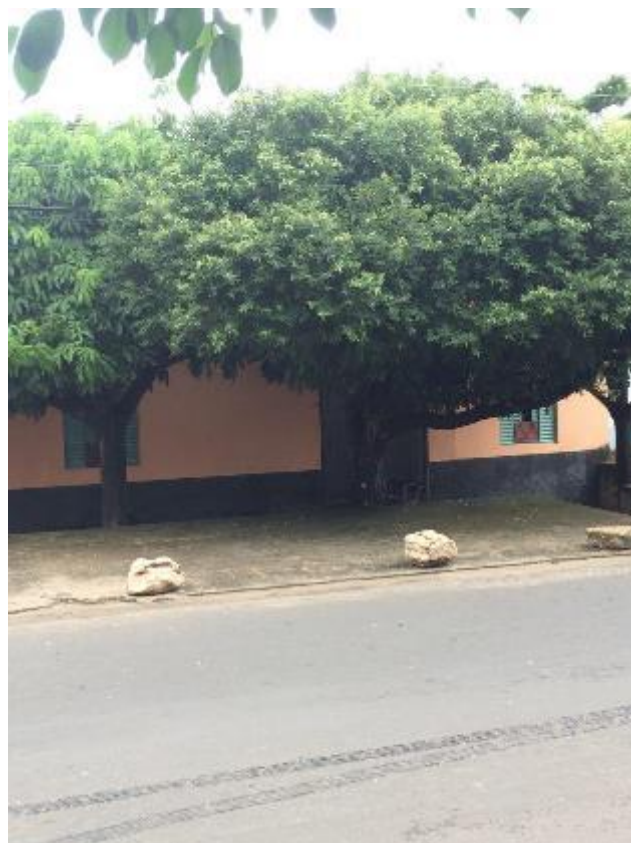
**Figura 3.6** – Árvores plantadas do lado montante e jusante no mesmo alinhamento.

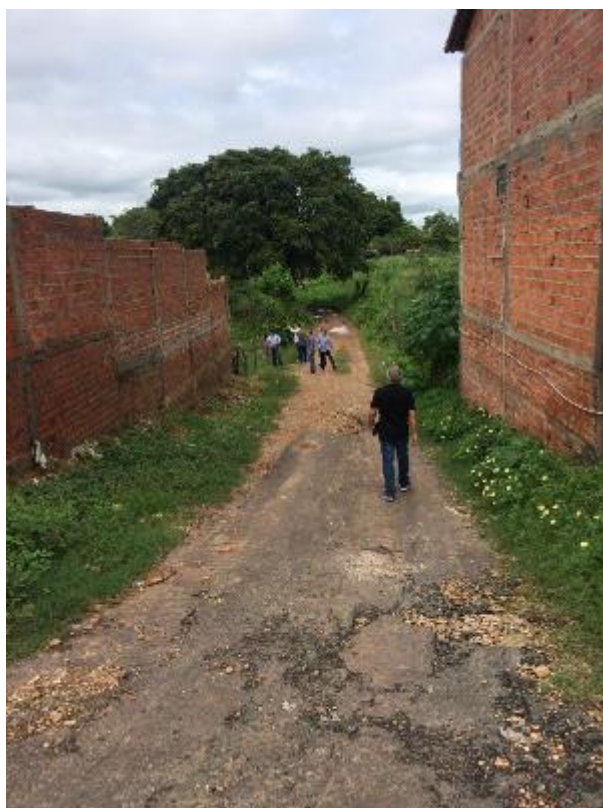
**Figura 3.7** – Escavação do talude de montante para implantação de acesso.

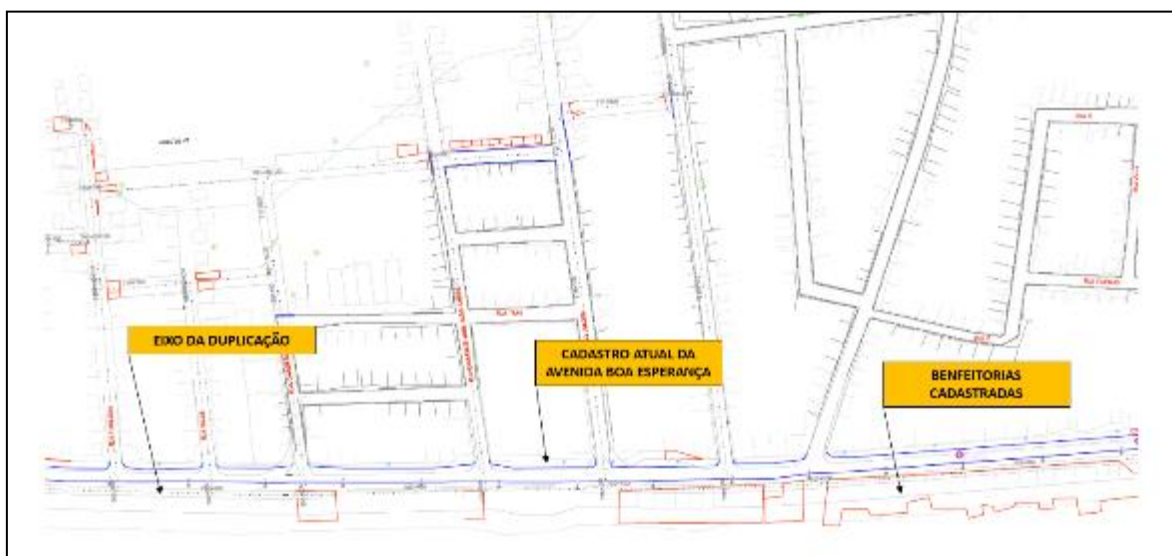
Para o desenvolvimento do projeto de duplicação, foram cadastradas as benfeitorias construídas no lado de montante (área externa) do dique, conforme mostrado na Figura 5.2. Todas essas benfeitorias foram consideradas como ocupando área de risco, em razão da exposição às cheias do rio Parnaíba e ao comprometimento da segurança da estrutura do dique. Logicamente, o projeto de duplicação foi desenvolvido sob a hipótese de que todas essas benfeitorias deverão ser relocadas, para permitir o traçado adequado da avenida, mas, principalmente, para agregar segurança para a população residente na região.

**Figura 5.2** – Cadastramento de benfeitorias ocupando os taludes do Dique Boa Esperança.
