Ofício nº 45 /2015 – CPRM/Unidade Regional de Teresina

**Detalhamento da Poligonal PI\_TE\_SR\_08 do Relatório de Mapeamento de Risco e Desastres Naturais**

**Trecho: Avenida Boa Esperança, entre a Rua Minas Gerais e o Restaurante Pesqueirinho**

**Teresina - Piauí**

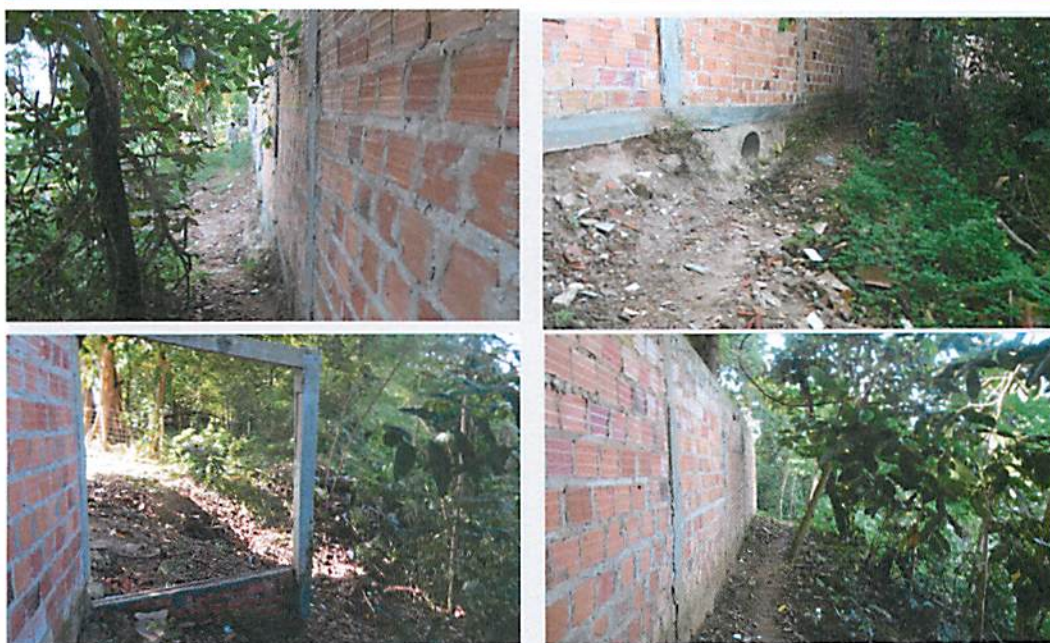
**Setor 01 (SR 01 – LONG 740073 E e LAT 9439157 S)**

O ponto corresponde ao início da Rua Minas Gerais, com edificações localizadas a uma distância mínima da margem do Rio Parnaíba (menos de 20 m), ocupando área de APP, com presença de processos erosivos e voçorocamento instalados como consequência da ausência de drenagem de águas pluviais e servidas, lançadas diretamente sobre o solo. Há um forte processo de erosão regressiva, que compromete a estabilidade da margem. Os muros das construções apresentam o processo de “embarrigamento”, típico e denunciante de eventos de movimentação de terreno. Árvores tortas ou inclinadas estão presentes na área, caracterizando este mesmo evento.

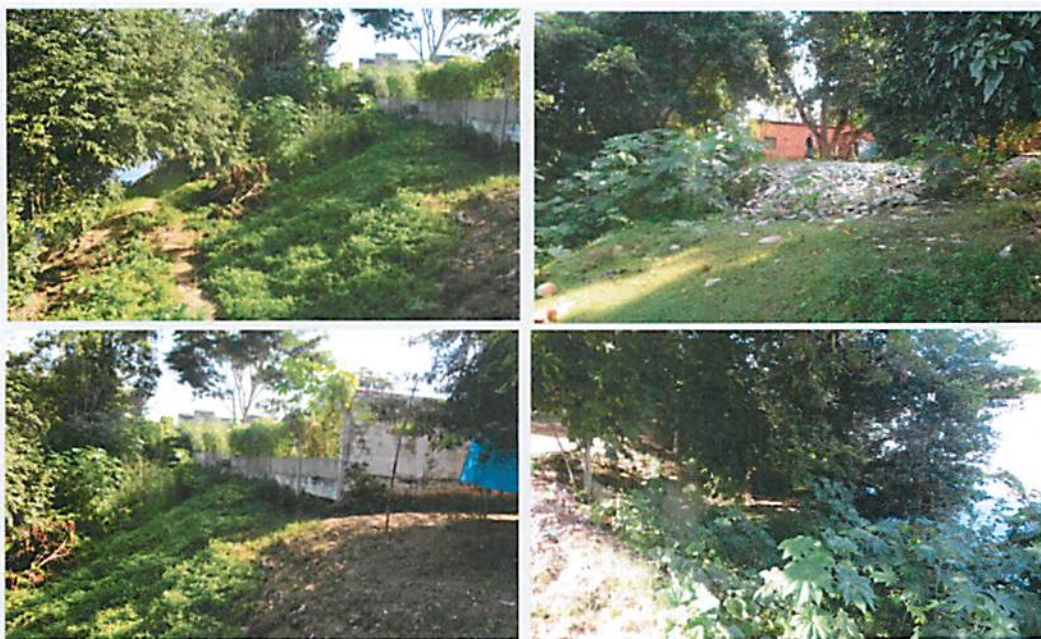
**Setor 02 (SR 02 – LONG 739934 E e LAT 9439464 S)**

Margem com retirada acentuada da mata ciliar, com construções ocupando áreas marginais da encosta, distando menos de 20 da margem do rio. As edificações antigas estão sendo ampliadas sob a forma de aterros inadequados constituídos de restos de materiais de construção, que avançam em direção à margem do rio. Muito entulho e intervenções desordenadas em área de APP.

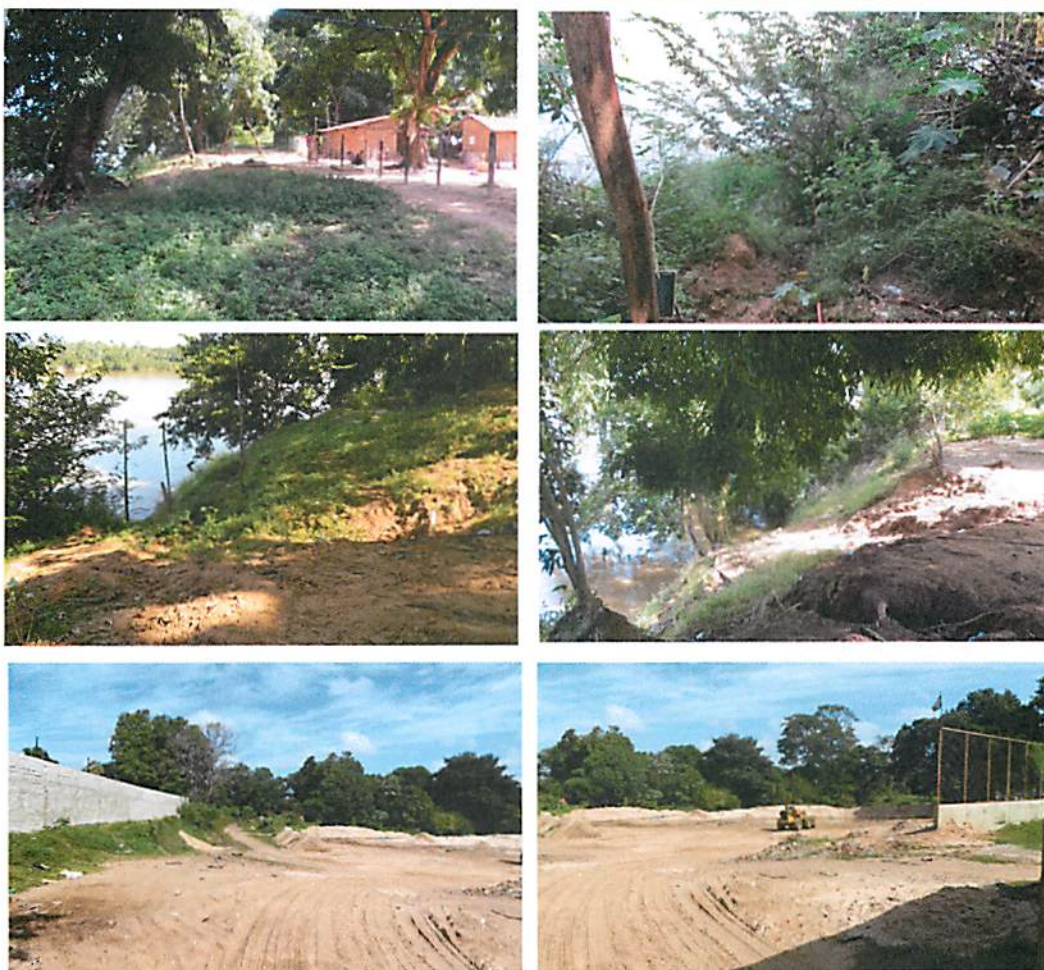
### **SETOR 03 (SR 03 – LONG 739914 E e LAT 9439494 S)**

Nesta área, o leito do rio está sob forte processo de dragagem, com armazenamento da areia na sua margem. Predominam construções precárias, do tipo taipa. A não canalização das águas pluviais e servidas causa um forte processo de voçorocamento em área rebaixada que sofre, em épocas de cheias, inundações. As águas do rio Parnaíba invadem a área através de uma lagoa e atinge a área posterior das edificações. Na área há, no momento, aberturas de tanques para armazenamento de água e que serão utilizados, segundo informações locais, para um empreendimento tipo "Pesque-Pague", o que tem deixado os moradores preocupados pela presença constante de alagamento nas vias de acesso à margem do rio cuja causa é o escape de água do referido empreendimento. Construções a menos de 30 metros da margem do rio e em área de APP.

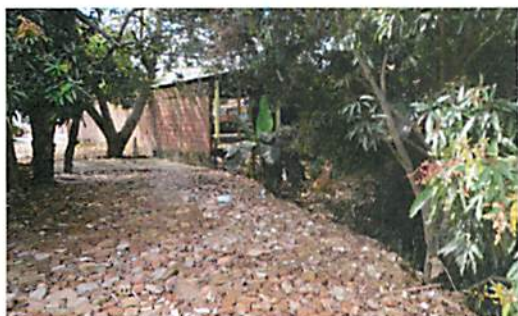
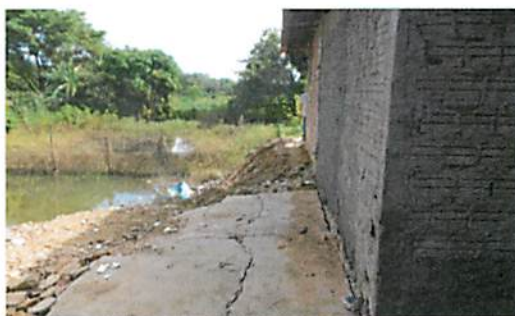
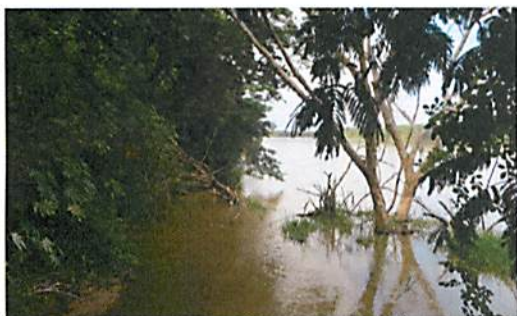
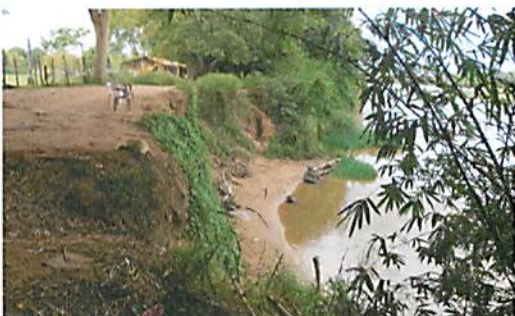
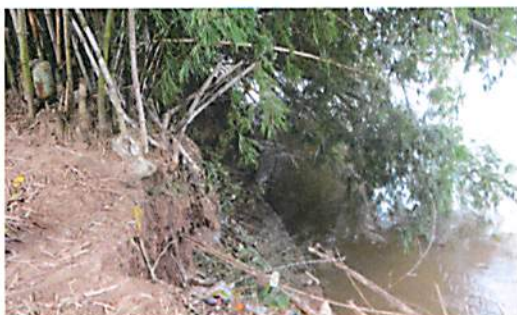
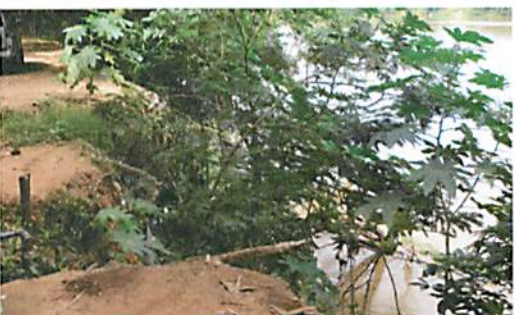
#### **SETOR 04 (SR 04 – LONG 739889 E e LAT 9439551 S)**

Área rebaixada, com desnível na forma de baixão entre a margem do rio e o dique da avenida Boa esperança, o que ocasiona em período chuvoso constantes alagamentos e inundações. Neste caso, como consequência do lago formado pela invasão das águas do rio Parnaíba.

Em 2009 o nível da água atingiu cerca de 0,50 m no interior das residências, estas na sua maioria como construções precárias (taipa). Na área observam-se, por toda a margem do rio, processos de solapamento dos terrenos. Este setor localiza-se numa zona onde o leito do rio apresenta uma curvatura e que, além do solapamento das margens, pode ser observado árvores tortas e parte do barranco que solapou e foi lançado no leito do rio com árvores tortas demonstrado a ação dos eventos anteriormente referidos. A margem do rio tem uma altura de cerca de seis a

sete metros. Processos de voçorocamento em estágio avançado são caracteristicamente observados na região comprometendo, de modo localizado, o livre trânsito de pessoas e veículos.

O desmatamento das margens e substituição de espécies nativas é uma prática fortemente observada por toda a área.

Há uma prática constante de aterramento das lagoas para suportar novas construções. Presença de fendas no solo e nas paredes das residências além de "embarrigamento" dos muros como consequência de técnicas de compactação inadequadas e indícios de movimentação do terreno que neste ponto é bastante argiloso. Neste ponto, as construções estão a menos de 10 metros da margem do rio.

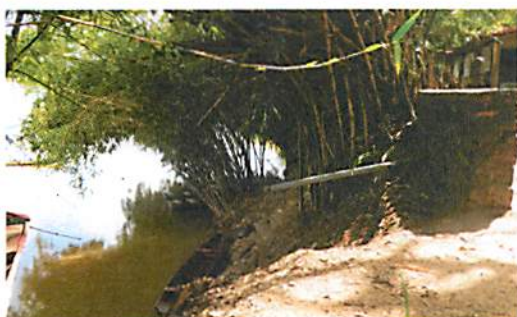
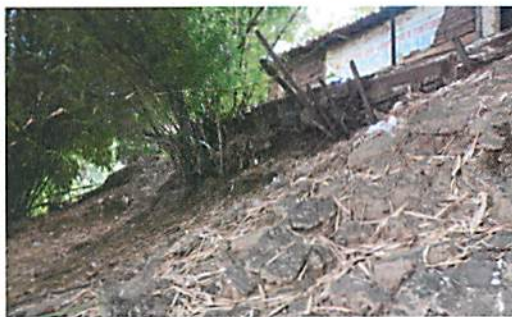
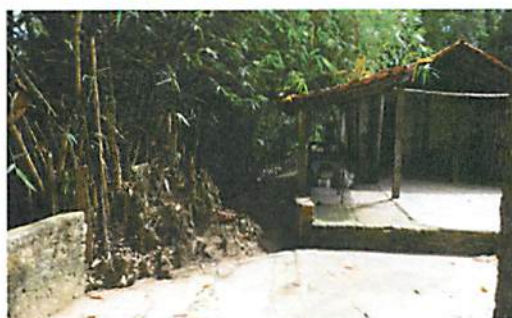
**SETOR 05 (SR 05 – LONG 739880 E e LAT 9439579 S)**

Área inundada frequentemente e que, em 2009, o nível da água no interior das residências e acima do barranco atingiu a altura de um (1) metro. A região entre a margem do rio e a Avenida Boa Esperança corresponde a um baixão que fica inundado ao receber as águas da chuva e do rio Parnaíba que chega a este ponto através de um canal localizado na zona do encontro dos rios Poti e Parnaíba. A margem do rio, neste ponto, tem uma altura de cerca de seis metros. Evidências de movimentação do terreno estão refletidas na forma de muros embarrigados e árvores tortas.

Desmatamento das margens e substituição das espécies por outras não nativas fazem-se presente por toda a área.

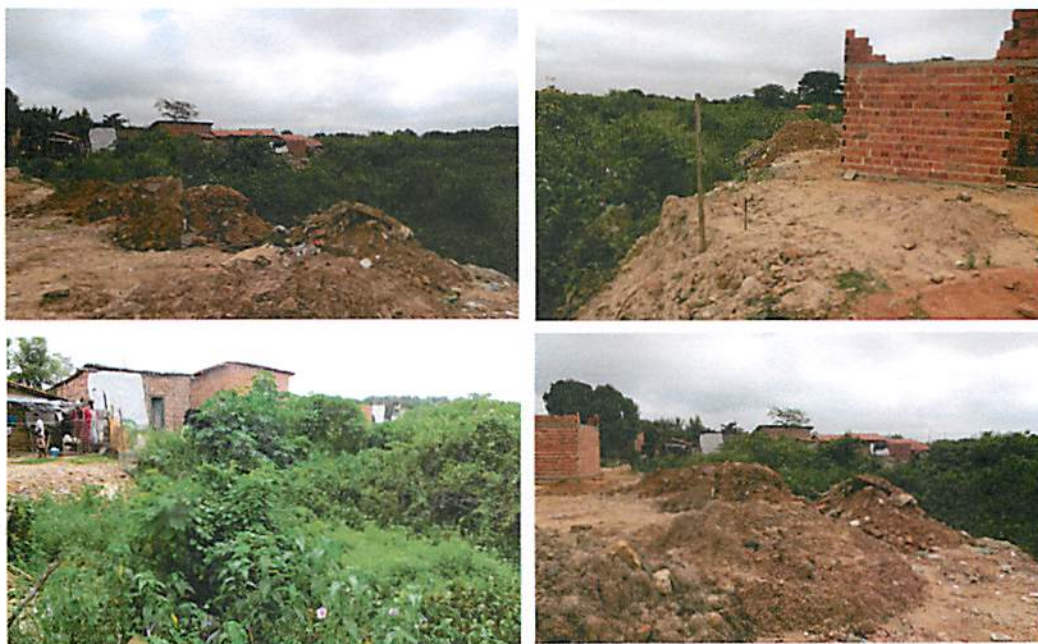
**SETOR 06 (SR 06 – LONG 739869 E e 9439621 S)**

Área de aterro das lagoas sobre solos moles situada no lado interno do dique, com casas de alvenaria sobre aterros constituídos de materiais de restos de construções e muito mal compactados. É uma área de ocupação desordenada e com varias construções em andamento. No período chuvoso a água atinge um nível de dois (2) metros acima do terreno.

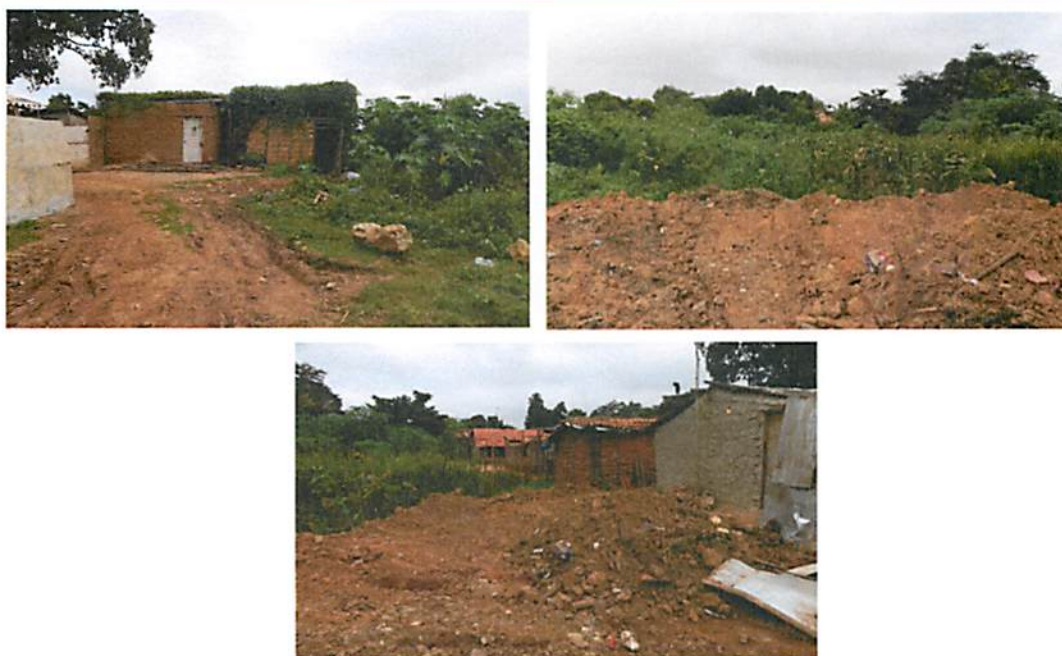
### SETOR 07 (SR 07 – LONG 739840 E e 9440151 S)

Área de ocupação desordenada, muito semelhante ao SR 06. Aterro sobre solos moles e com novas unidades de construções em andamento.

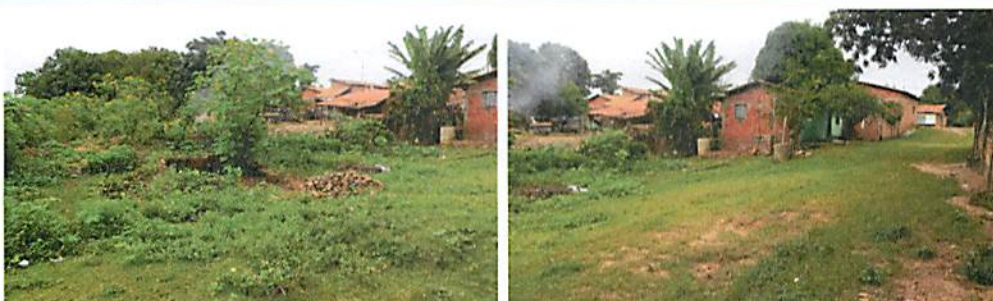
### SETOR 08 (SR 08 LONG 739674 E e 9441031 S)

Da área do SR 07 até este setor, as lagoas apresentam uma distância mínima em torno de 30 m do dique, com casas localizadas e em fase de construção ocupando toda a margem das lagoas, que passam por um processo de avanço de novas áreas aterradas. Ao longo do trecho entre o SR 07 e SR 08, as casas instaladas na área entre o rio Parnaíba e o dique da Avenida Boa Esperança encontram-se todas em risco direto de inundação.

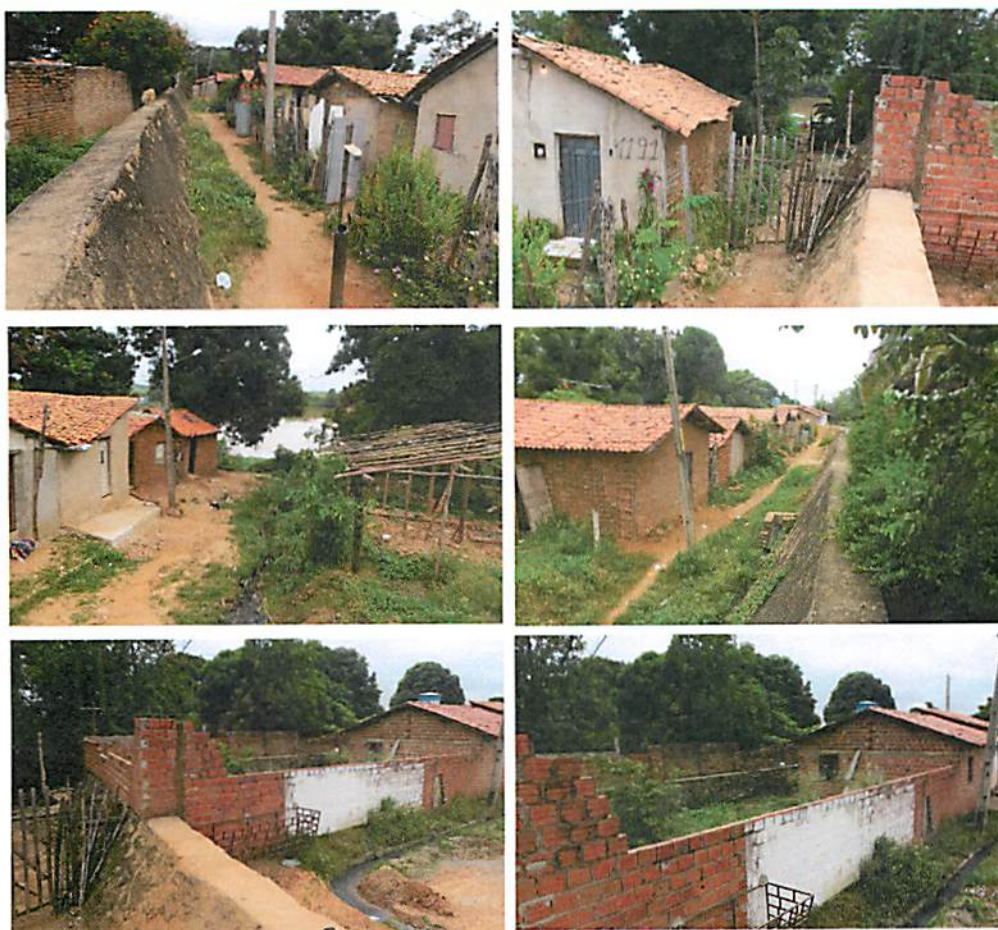
**SETOR 09 (SR 09 – LONG 739662 E e LAT 9441420 S)**

Neste ponto o dique foi construído na forma de um muro. Presença de construções precárias, localizadas entre o dique e o rio distando estas cerca de 15 m do mesmo. Localmente o dique apresenta aberturas nas zonas de contato dos blocos, já bastante danificados. O dique tem medidas em torno de 70 cm no topo e 1,30 m de altura. Algumas construções utilizam a parede do dique como suporte para o seus respectivos muros ou paredes estruturais. Em alguns pontos, para esta utilização do muro como base das suas fundações, ocorrem modificações e intervenções na própria estrutura do dique para adequá-lo à nova função de suporte.

Em 2009 a água atingiu o muro e as casas, sendo esta uma zona de risco alto a inundações.

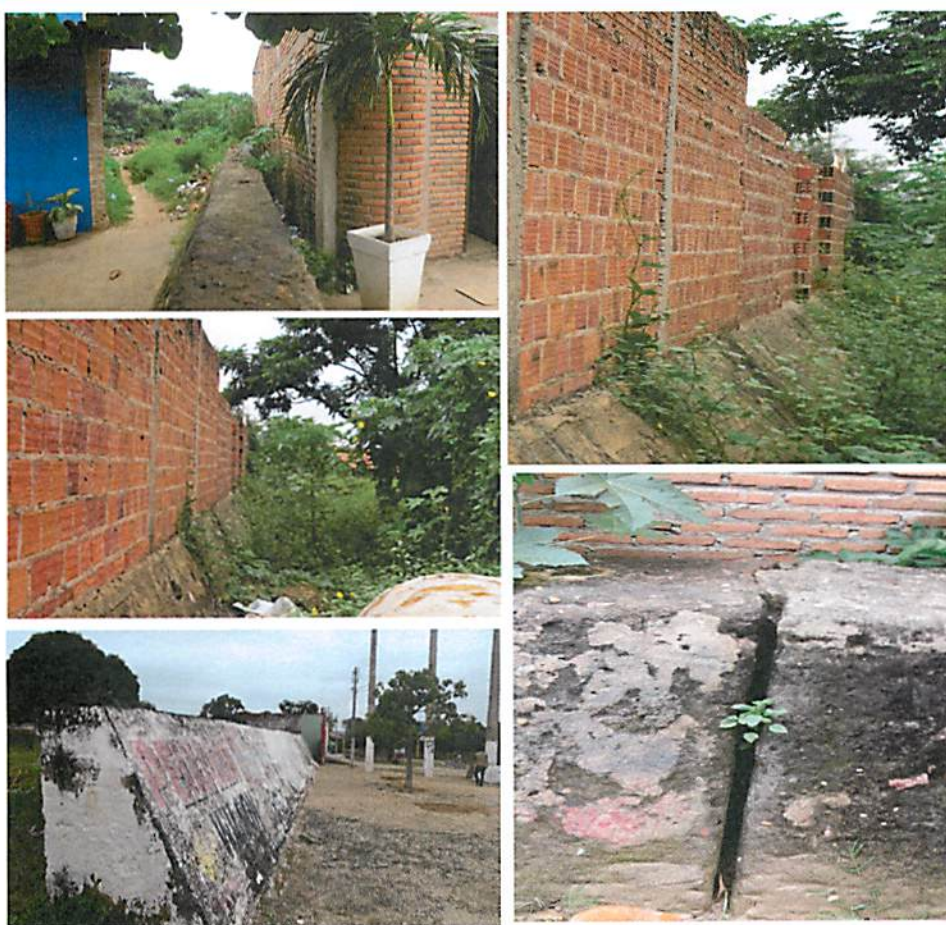
**SETOR 10 (SR 10 LONG 739601 E e LAT 9442844 S)**

Deste ponto até o final do dique, na região do Restaurante Pesqueirinho na Avenida Domingos Jorge Velho, a situação que se apresenta é semelhante ao setor anterior. Neste trecho o dique, na forma de muro, apresenta comprometimento da sua estrutura original com soltura de material de preenchimento e ainda sendo utilizado como base para outras construções do tipo muros residenciais ou paredes de casas.

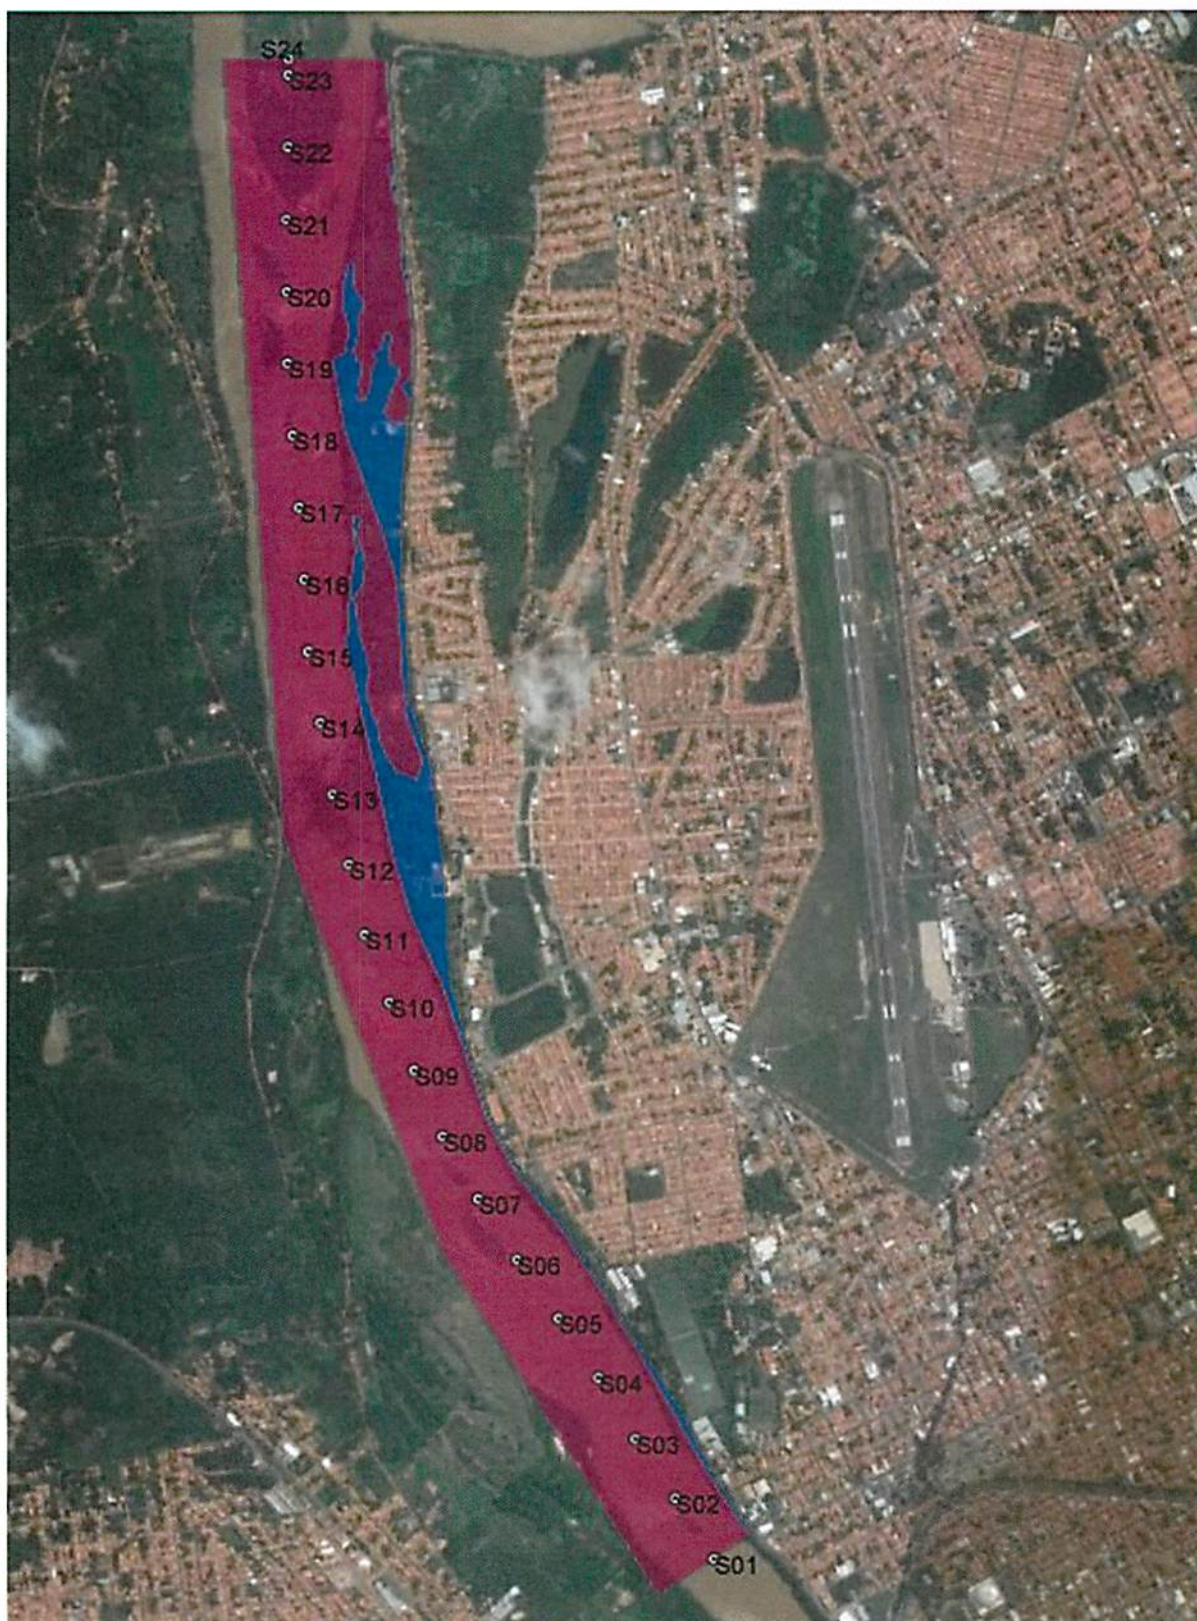
Figura 7 Áreas inundáveis para as cheias com recorrências de 10 e 100 anos.

Observação sobre a Figura 7: Superfície em vermelho - áreas inundáveis para cheias com 10 anos de tempo de retorno; superfície em azul - áreas inundáveis para cheias com 100 anos de tempo de retorno; pontos – indicação das seções consideradas. Imagem de fundo Google Earth.

Em geral as áreas alagáveis, ainda que associadas à recorrências diversas, são bem próximas, normalmente sendo limitadas por áreas marginais ao dique da Av. Boa Esperança que mantiveram sua cota de topo. Em vários trechos, como é o caso dos segmentos entre as ruas Monteiro Lobato e Engraxate Adão Santos, e entre a Rua 009 da Vila Apolônia e o Parque Encontro dos Rios, a área inundável com 100 anos de recorrência chega ao quintal das casas construídas às margens do dique no lado não protegido, contíguo ao rio. Neste segundo trecho, inclusive, mesmo as cheias com 10 anos de recorrência atingiriam os fundos das construções.
