**PROGRAMA LAGOAS DO NORTE**

**Estudo de Avaliação das Condições de Estabilidade e Segurança do Dique dos Rios  
Poti e Parnaíba – Relatório Final**

Abril/2006

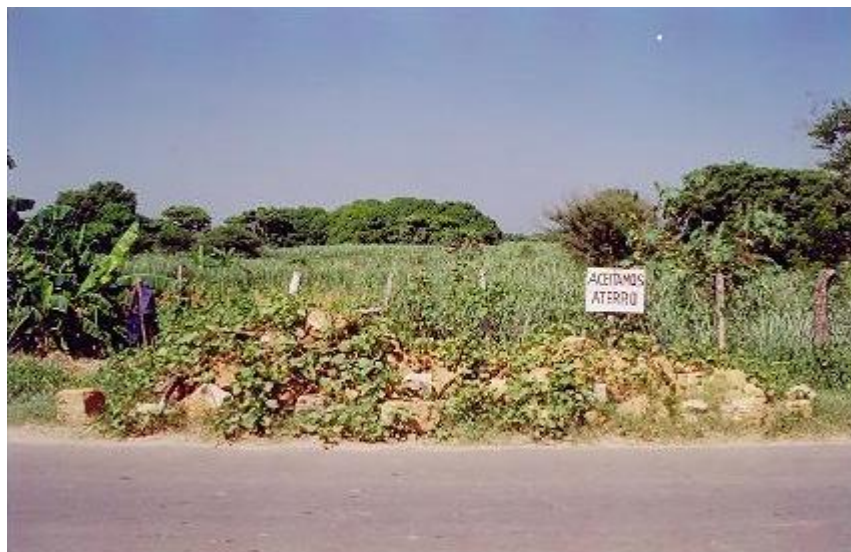
Durante a visita aos diques observou-se que a capacidade de vazão dos rios Parnaíba e Poti em épocas de cheias já sofreu diminuição, em face da ocupação das margens, inclusive dos taludes dos diques, com habitações populares. No caso do rio Poti, o traçado do próprio dique, reduzindo parte de sua calha secundária pela margem esquerda, contribuiu para essa diminuição. A ponte Mariano Gayoso Castelo Branco, por meio de sua cabeceira da margem esquerda, também se constitui em obstáculo aos escoamentos do rio Poti, assim como o próprio dique que promove algum estrangulamento da calha fluvial na região dessa estrutura. As Figuras 1 a 4, ilustram esses fatos.

Figura 1 – Pista da Av. Boa Esperança, notando-se placa indicativa da evolução da ocupação da planície de inundação, ao fundo, do rio Parnaíba.

É necessário que se criem mecanismos para evitar a continuidade da implantação de estruturas que interfiram nos escoamentos fluviais. Preferencialmente, deveriam ser removidas as moradias que hoje se encontram instaladas no dique e entre ele e o curso d'água.

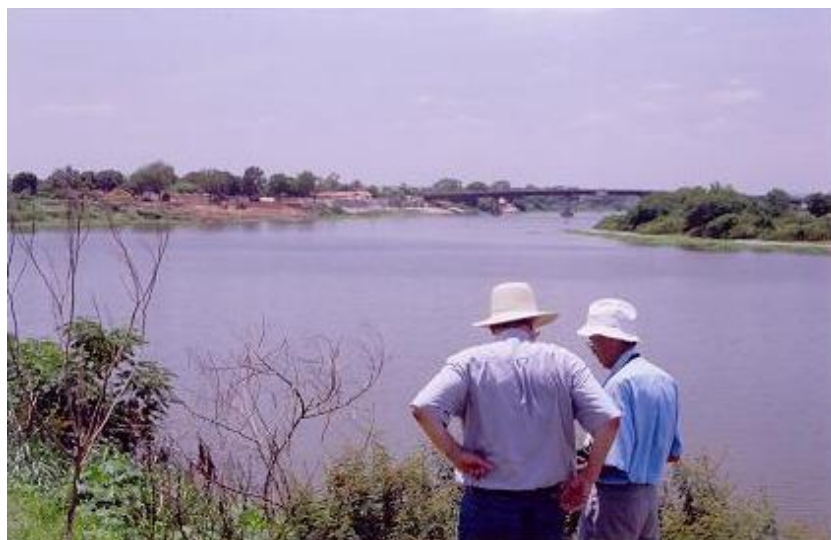
Figura 2 – Vista de montante para jusante do rio Poti, notando-se próximo à linha do horizonte a região que foi erodida na cheia de 2004, à esquerda, e a ponte Mariano Gayoso Castelo Branco, à direita.

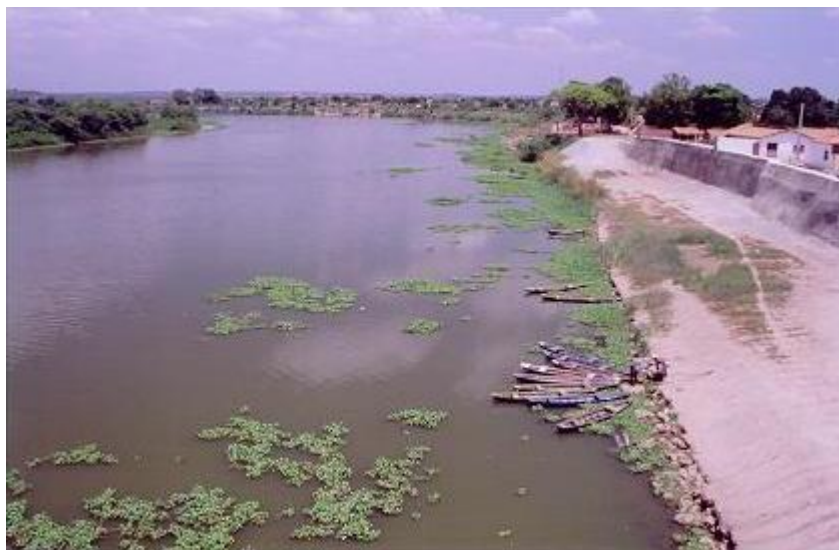
Figura 3 – Local a montante da ponte supracitada, onde ocorre um estrangulamento da calha fluvial.

No primeiro caso, pelo estrangulamento da calha secundária representado pelas obras do encontro da ponte, do próprio dique e das casas e muros das vizinhanças que, em cheias mais significativas, ampliam o efeito de remanso ou sobre-elevação do nível d'água. Esse fato resulta em zonas de separação de escoamento, com a parte mais veloz se dirigindo em direção ao vão da ponte e correntes de recirculação junto à margem, de sentido anti-horário, turbulentas e intermitentes, capazes de socavar os taludes naturais ou artificiais que a elas se interponham, como comprovado pelos danos ocorridos em 2004.

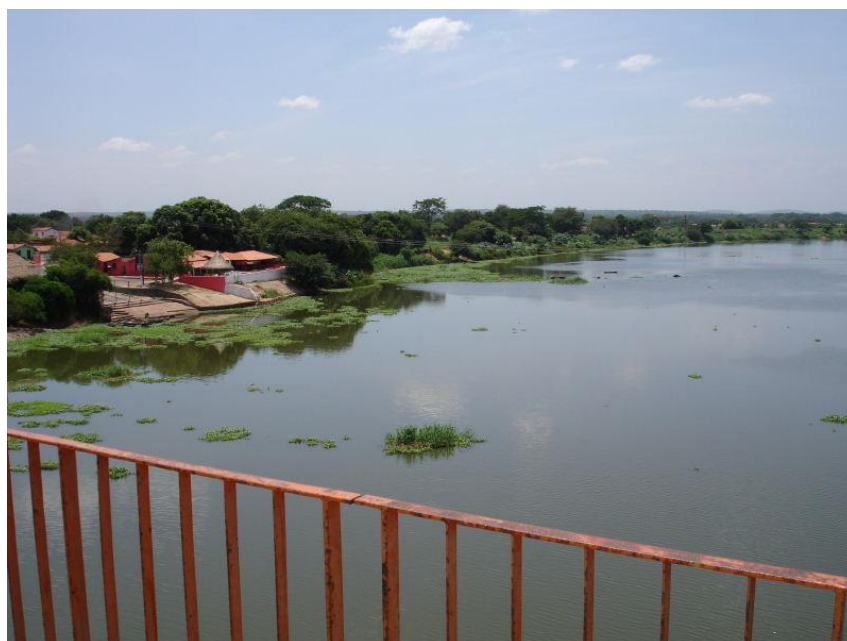
Figura 4 – Vista para jusante a partir da mesma ponte, notando-se a existência de construções na calha maior do rio Poti.

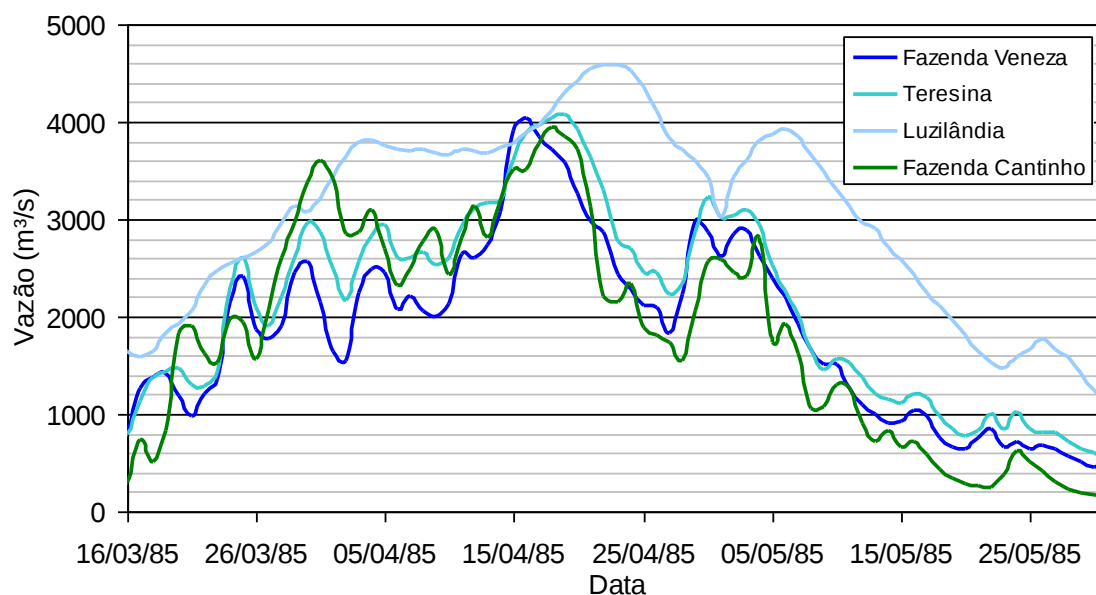
Figura 6 - Fluviogramas dos rios Parnaíba e Poti. Período 16/03/85 a 31/05/85

A inspeção do gráfico acima indica que os dados dos postos Fazenda Veneza e Teresina apresentam-se consistentes entre si. O posto Luzilândia, cuja bacia hidrográfica é cerca de 20 % maior que as áreas de drenagem dos primeiros, apresenta regime mais regular. A cheia que ocorreu no mês de abril e motivou a implantação do dique Mocambinho, foi a maior registrada tanto no posto Teresina ( $Q_{\text{pico}} = 4.077 \text{ m}^3/\text{s}$ ,  $TR = 20$  anos), como no posto Fazenda Cantinho ( $Q_{\text{pico}} = 3.939 \text{ m}^3/\text{s}$ ,  $TR = 40$  anos). Esses picos atingiram a cidade de Teresina quase que simultaneamente.

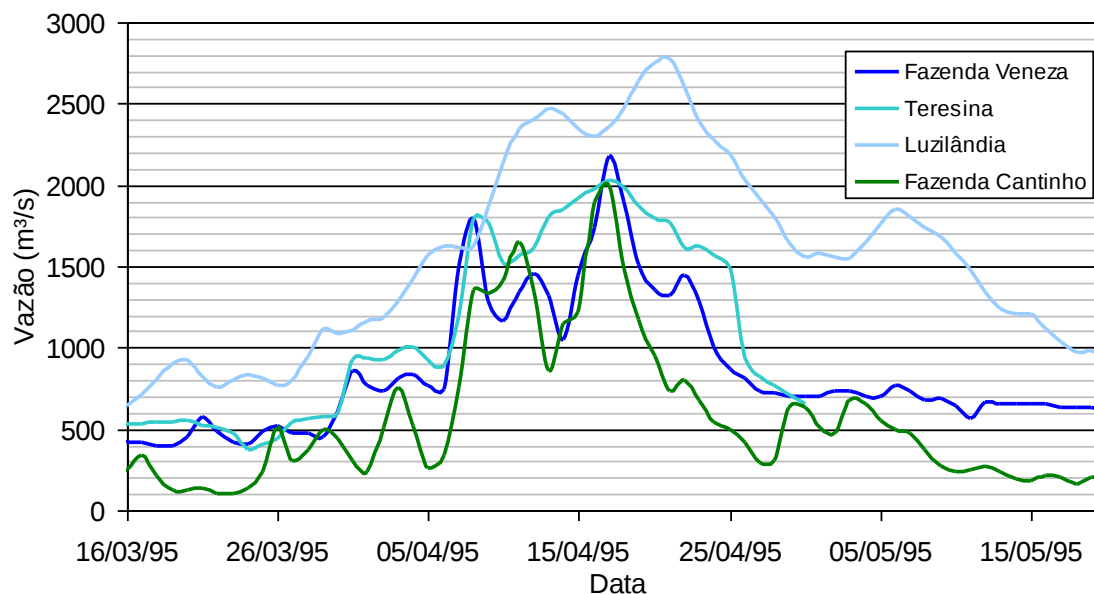
Figura 7 - Fluviogramas dos rios Parnaíba e Poti. Período 16/03/95 a 20/05/95

A inspeção do fluviograma da Figura 7 permite identificar um comportamento anômalo das vazões do posto Teresina, para a cheia ocorrida em abril/95. Nesse caso, conseqüentemente, as vazões em questão devem ser substituídas por dados transferidos do posto Fazenda Veneza, cuja área de drenagem é inferior em apenas 10% à área do posto Teresina.

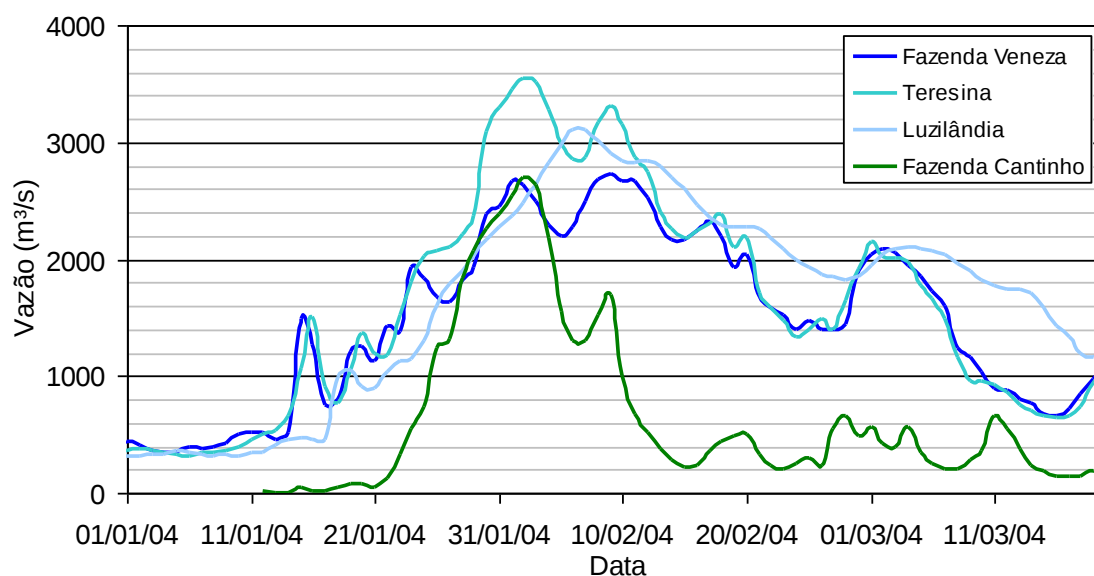
Figura 8 - Fluviogramas dos rios Parnaíba e Poti. Período 01/01/04 a 21/03/04

O fluviograma da Figura 8 também mostra inconsistência das vazões do posto Teresina, para a cheia ocorrida em janeiro-fevereiro/2004, com dados superiores até mesmo aos do

posto Luzilândia. Assim, as vazões do rio Parnaíba em Teresina também devem ser substituídas, conforme recomendado acima.

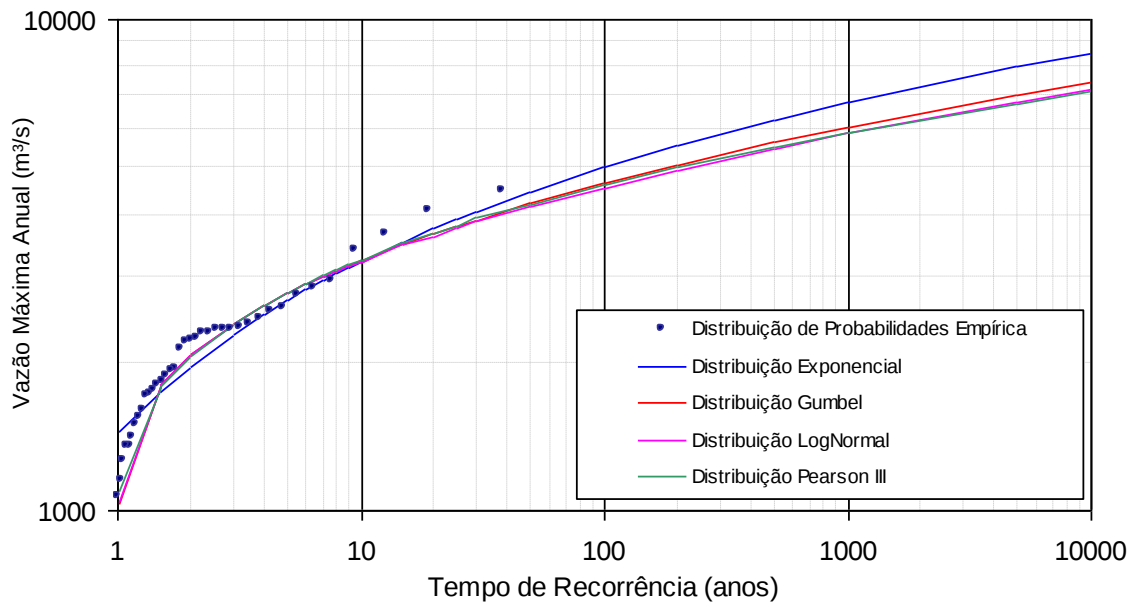
Figura 11 - Ajustamento de distribuições de probabilidades às vazões máximas anuais do rio Parnaíba em Teresina

A análise desse gráfico permite concluir que foi introduzida uma distorção nos dados de vazão do rio Parnaíba, principalmente para vazões na faixa de 2.100 a 2.400 m³/s, em decorrência, possivelmente, da regra de operação da Barragem Boa Esperança. Essa distorção provoca o descolamento das curvas representativas das distribuições de probabilidades correspondentes, conduzindo a uma sub-estimativa das vazões para tempos de recorrência superiores a cerca de 10 anos.

Para contornar essa dificuldade, foi realizado um ajustamento da distribuição de Gumbel apenas para as dez maiores vazões observadas em Teresina. A Tabela 4 fornece os valores de cheias estimados para vários tempos de recorrência pelo citado método, que apresentou o melhor resultado dentre as cinco distribuições de probabilidades ajustadas, de acordo com o teste de Filliben.
