PROGRAMA LAGOAS DO NORTE  
Segunda Etapa  
Termos de Referência Nº 22/2005

**AVALIAÇÃO DAS CONDIÇÕES DE ESTABILIDADE E  
SEGURANÇA DOS DIQUES DOS RIOS POTI E PARNAÍBA**

RELATÓRIO TÉCNICO FINAL

Contratos PMT/SEMPPLAN/UGP Lagoas do Norte – Nº 22.../2015,  
.../2015 e .../2015  
Maio 2016

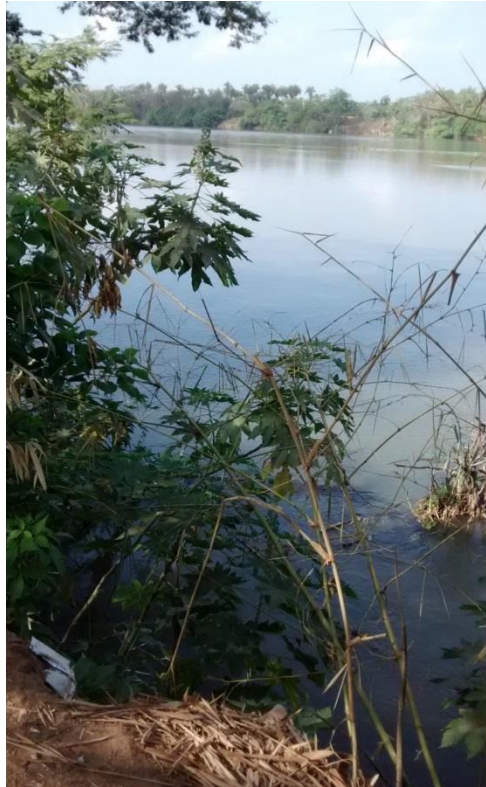
**Figura 2: Rio Parnaíba – Margem Direita em detalhe e Margem Esquerda ao Fundo.**

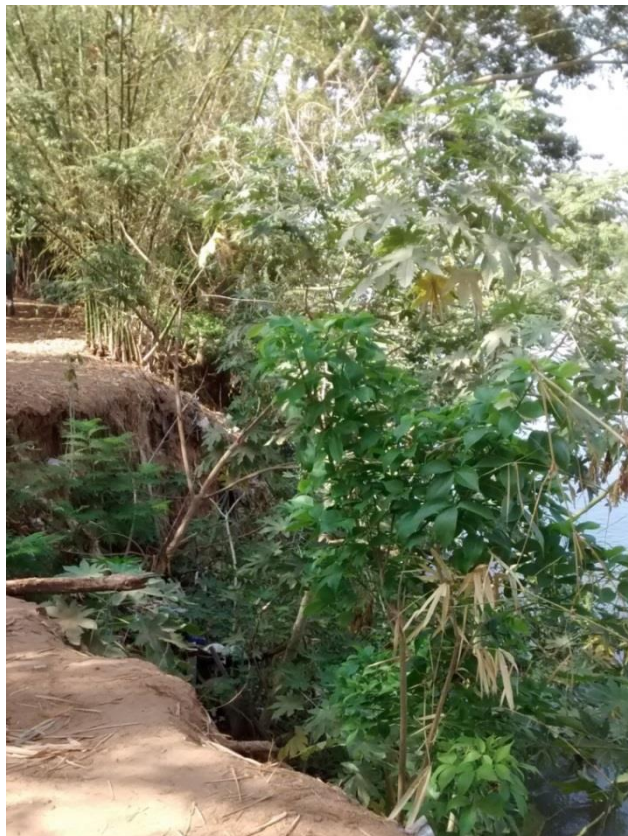
**Figura 3: Rio Parnaíba – Detalhe Margem Direita.**

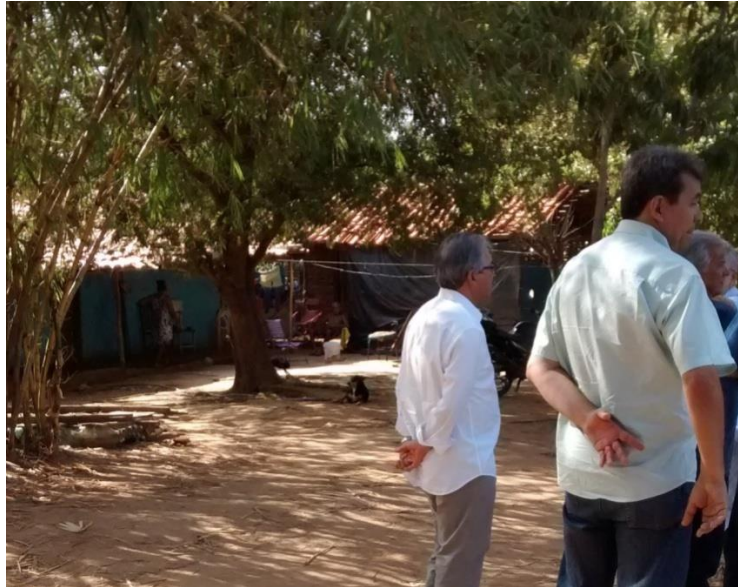
**Figura 4: Rio Parnaíba – Ocupação ilegal da margem e calha secundária (típica).**

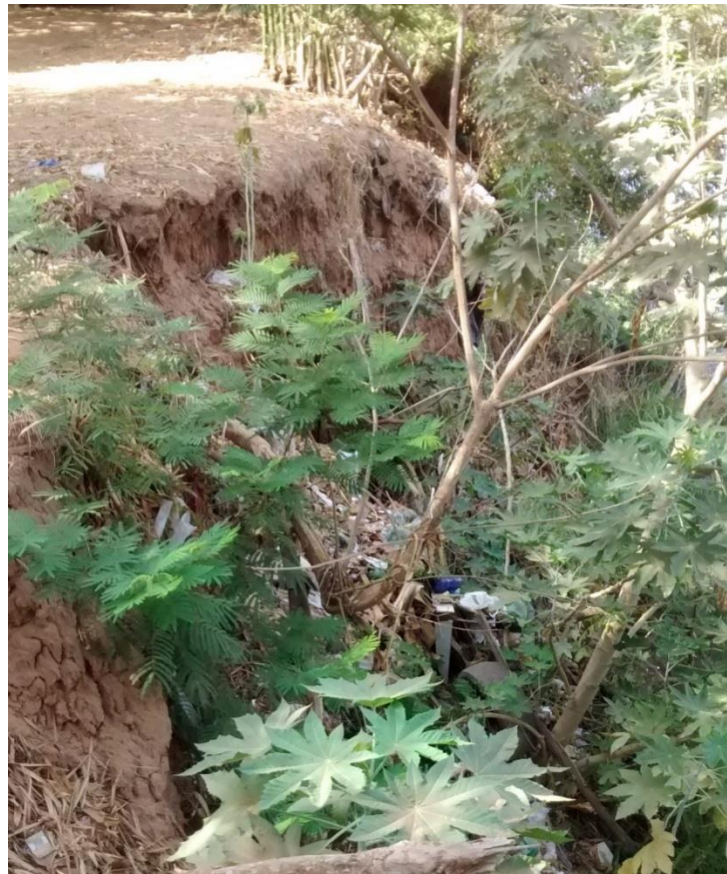
**Figura 5: Rio Parnaíba — Detalhe da MD – talude íngreme/ausência da vegetação ciliar.**

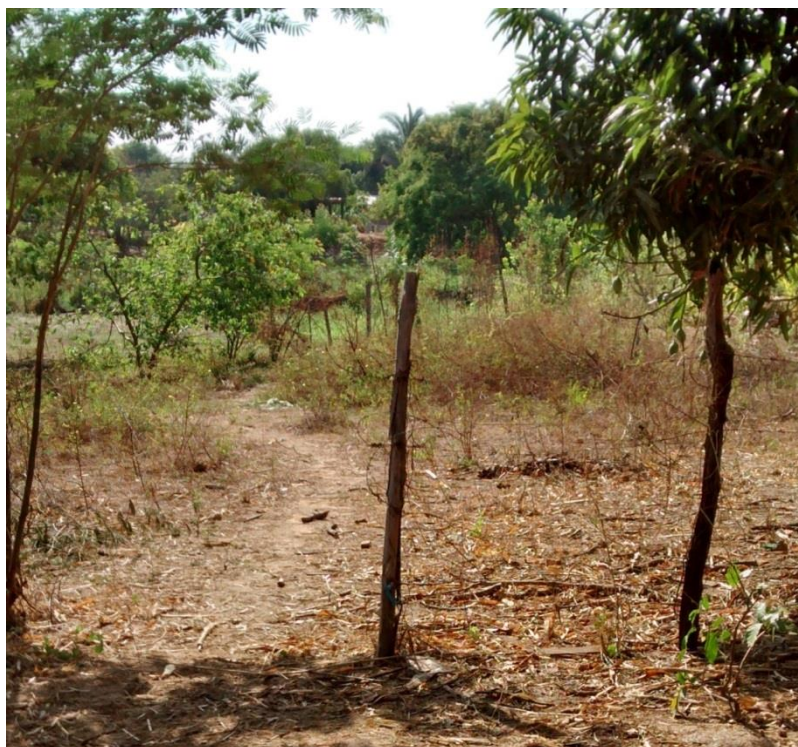
**Figura 6: Rio Parnaíba – Uso da calha secundária para cultivo. Ao fundo, avanço de construções a partir da crista do dique.**

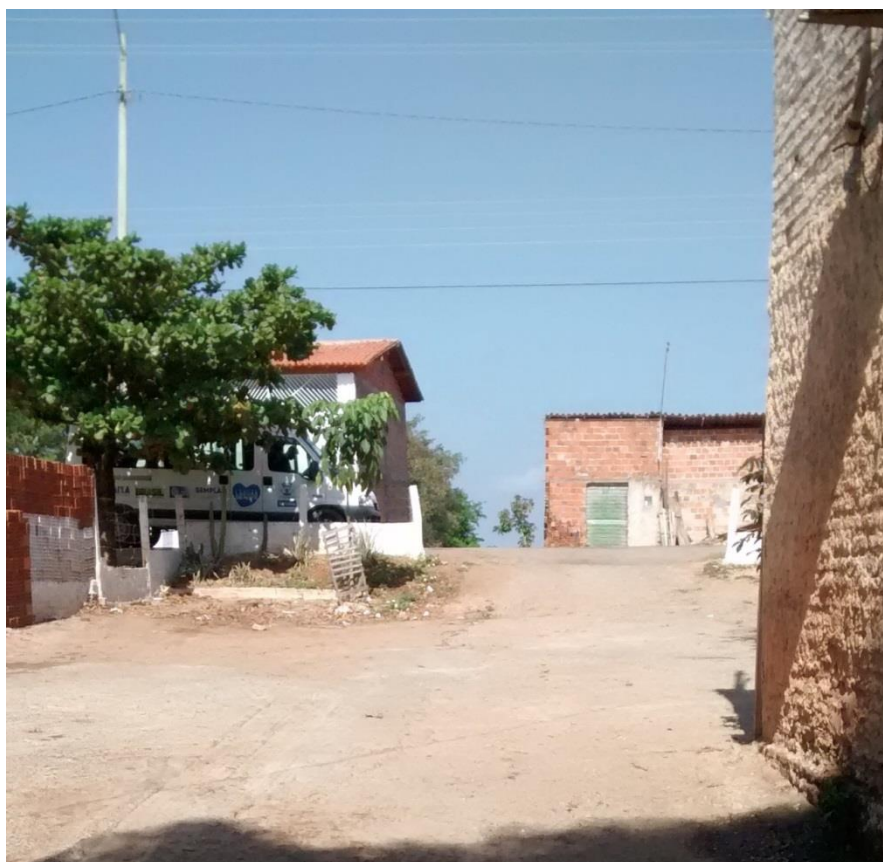
**Figura 7: – Lagoa dos Oleiros –Vista para Av. Boa Esperança. Ocupação da crista e talude interno do dique**

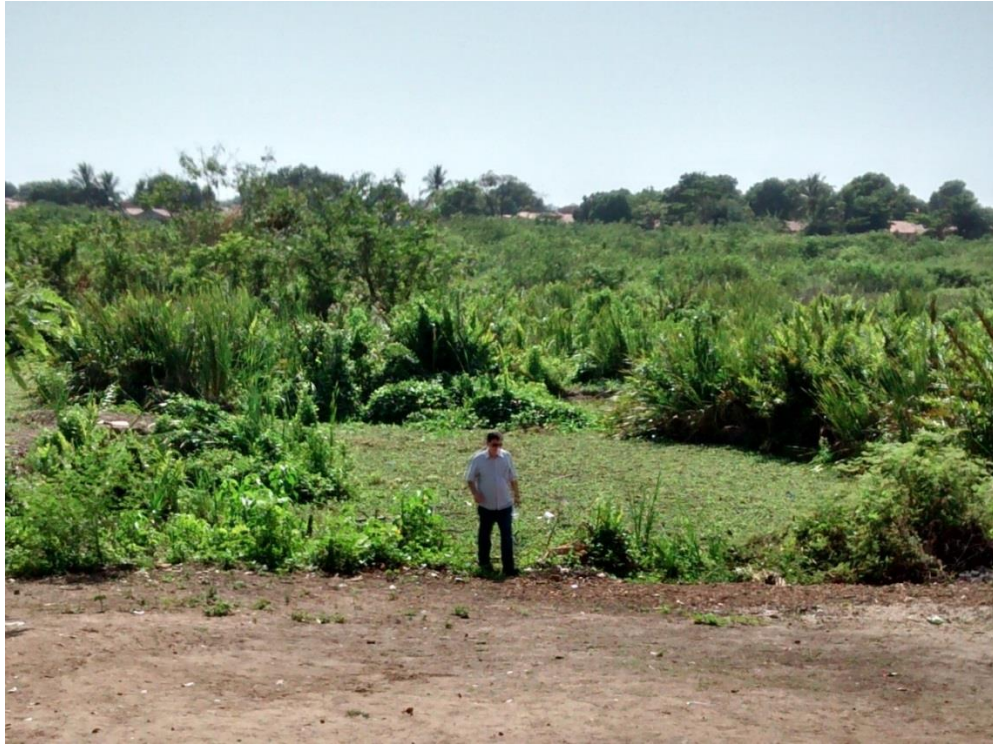
**Figura 8: Lagoa dos Oleiros – Vegetação, brejo e aterro associado a construções sobre talude do dique.**

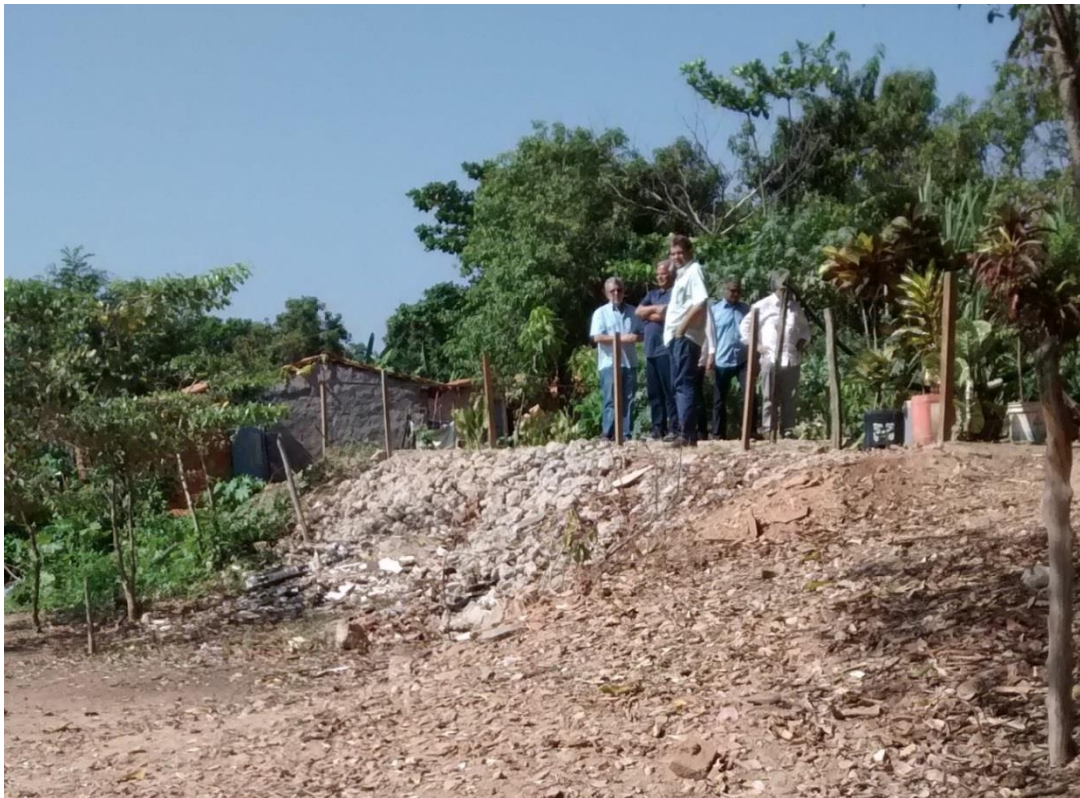
**Figura 9: Lagoa dos Oleiros – Aterro e construções sobre talude do dique.**

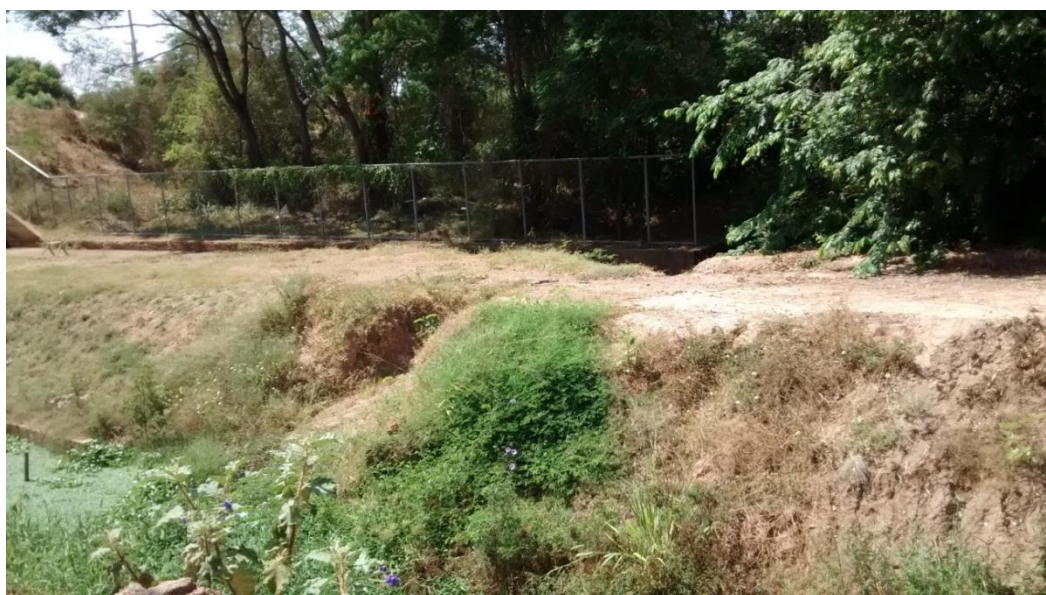
**Figura 15: Elevatória dos Oleiros – Canais de descarga / Evidência de falta de limpeza e conservação / Presença de remanescente de mata ciliar.**

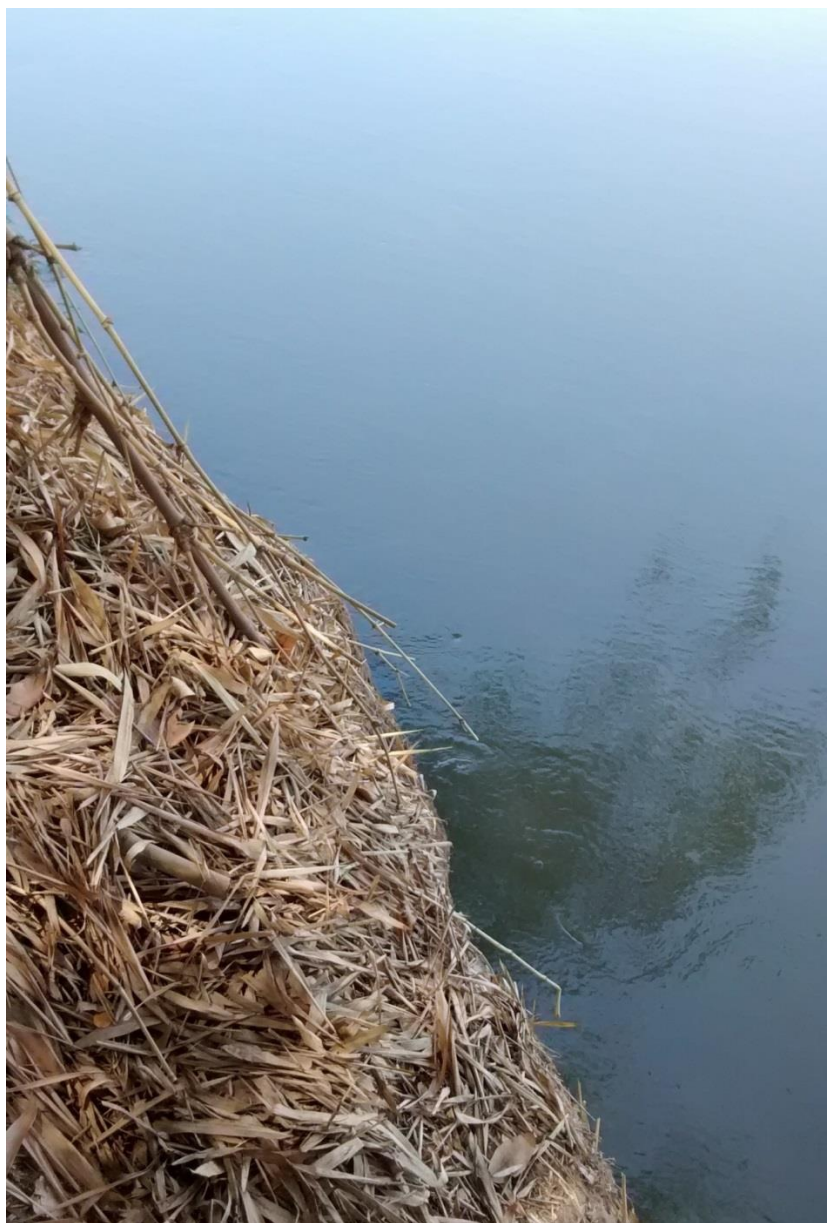
**Figura 18: Rio Parnaíba – Talude íngreme (negativo abaixo do N.A.).**

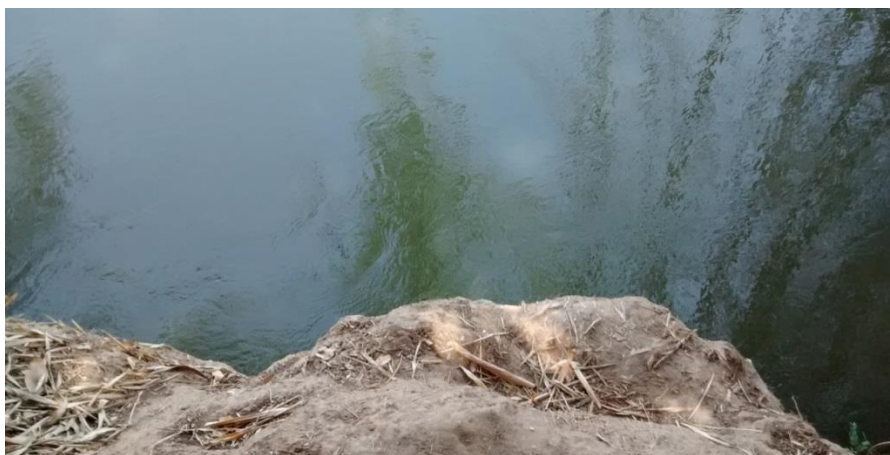
**Figura 19: Rio Parnaíba – Barranco em balanço sobre o N.A. / Coloração mais escura da água indicando maior profundidade d'água.**

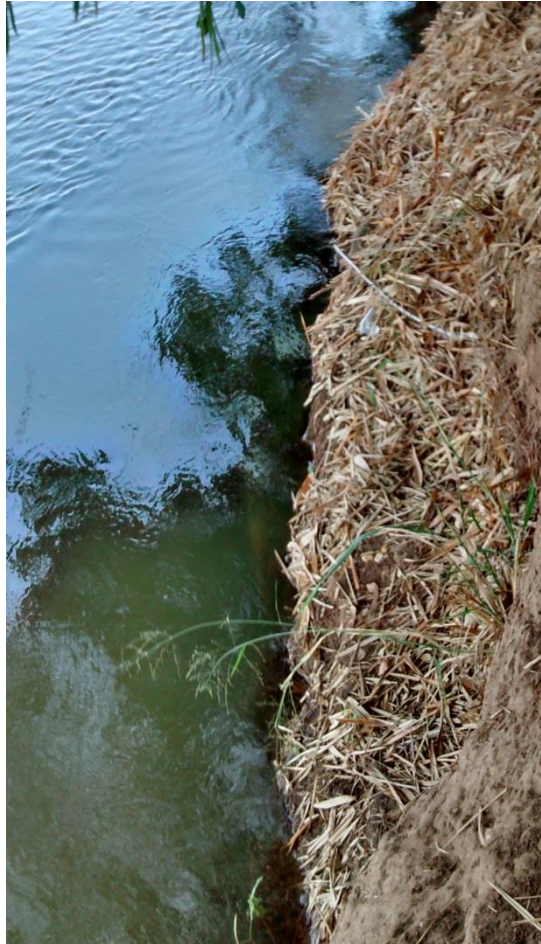
**Figura 20: Rio Parnaíba – MD Parque do Encontro / Vista para jusante / Talude íngreme.**

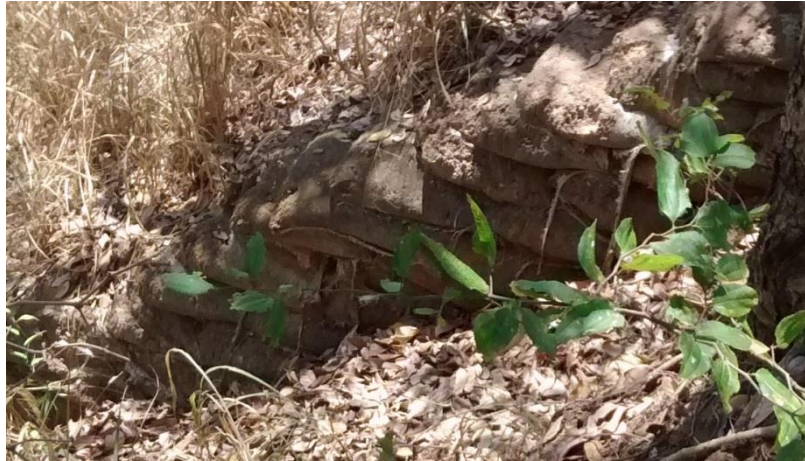
**Figura 22: Dique do Poti – Proteção de talude em sacos de ráfia preenchidos com cascalho e areia (detalhe).**

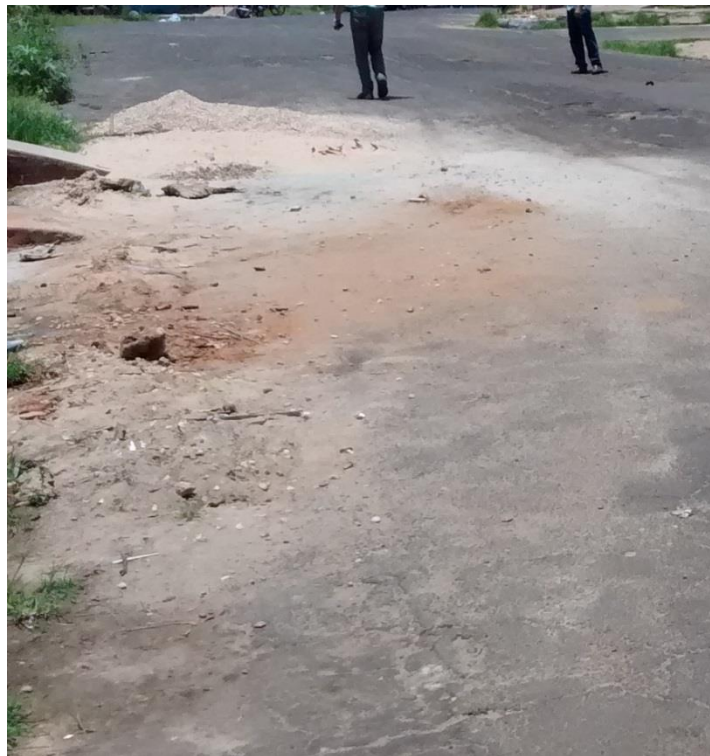
**Figura 23: Dique do Poti – Muro de alteamento de crista interrompido / Cruzamento das ruas Domingos Jorge Velho e Cedro / Acesso ao Porto e Restaurante Pesqueirinho.**

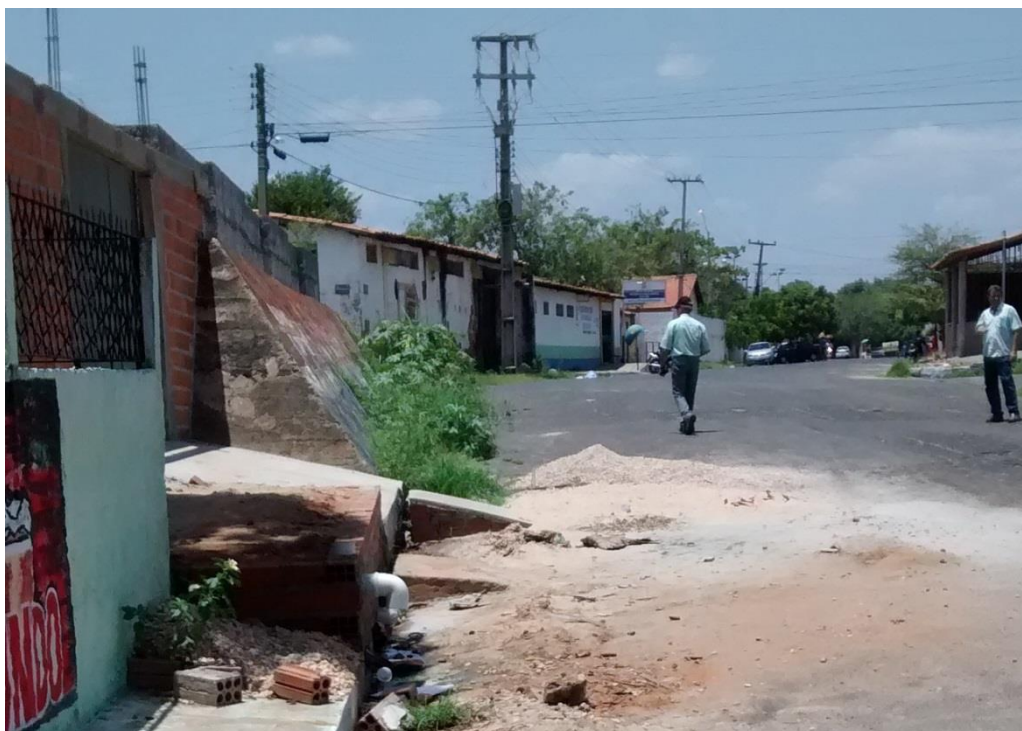
**Figura 24: Dique do Poti – Muro de alteamento interrompido / Cruzamento das ruas Domingos Jorge Velho e Cedro / Acesso ao Porto e Restaurante Pesqueirinho.**

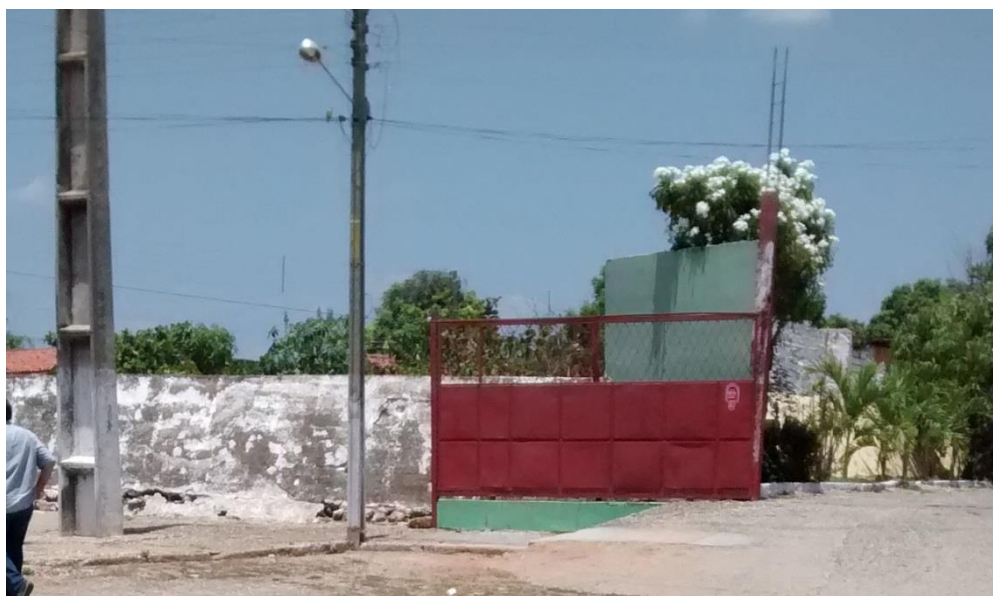
**Figura 25: Dique do Poti – Muro de alteamento do dique / Portão do Restaurante / N.A. da cheia de 1985 alcançou metade da altura do portão.**

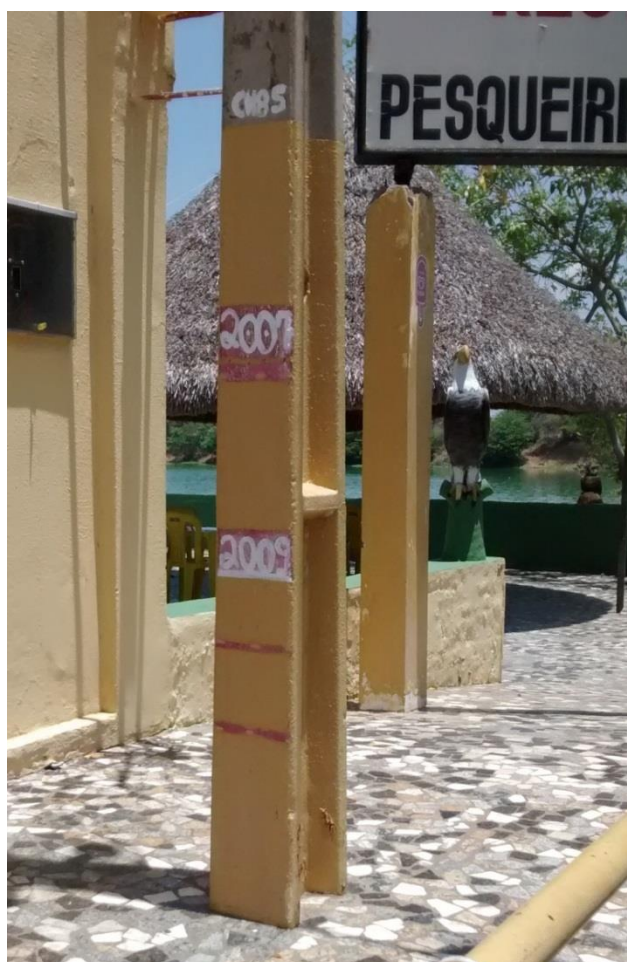
**Figura 27: Dique do Poti – Marcas das cheias de 1985, 2007 e 2009 junto ao Restaurante.**

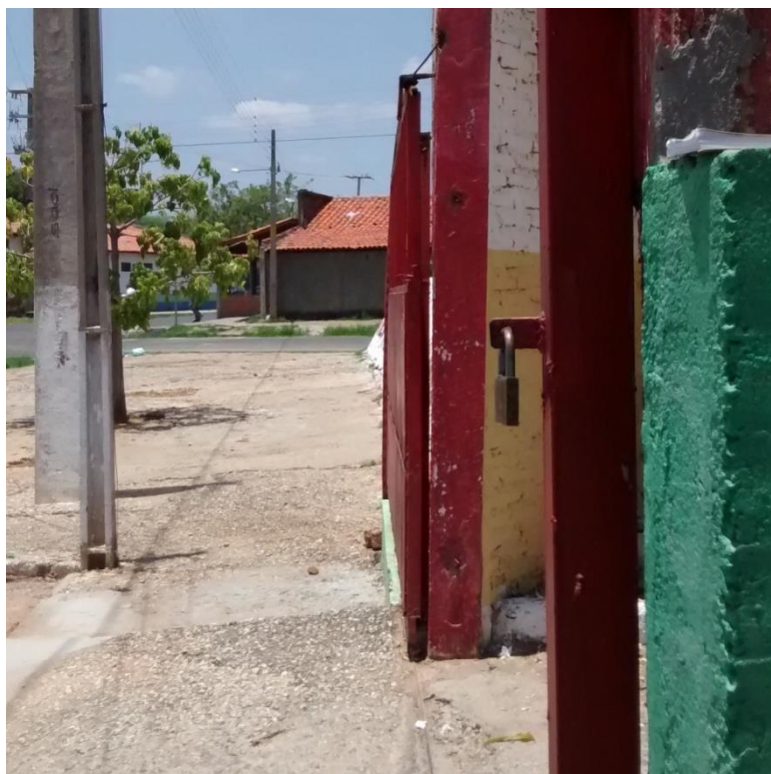
**Figura 28: Dique do Poti – Portão do Restaurante / Parte do muro pintada em amarelo indica nível atingido pela cheia de 1985; a parte em branco, a borda livre.**

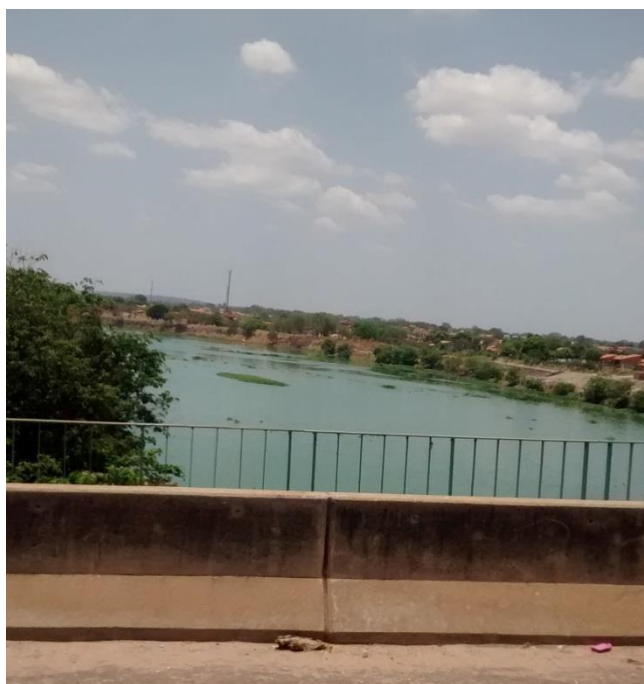
**Figura 29: Dique do Poti –Montante da ponte Mariano Gayoso Castelo Branco / Trecho de talude protegido com gabiões / Construções sobre crista do dique e entre esta e a margem do rio**

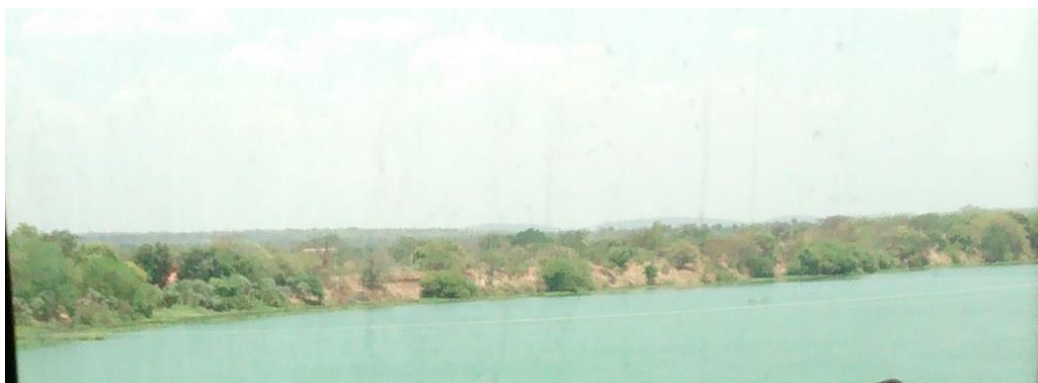
**Figura 30: Dique do Poti – Jusante da ponte Mariano Gayoso Castelo Branco / Trecho de talude protegido com sacos de r fia preenchidos com cascalho e areia.**

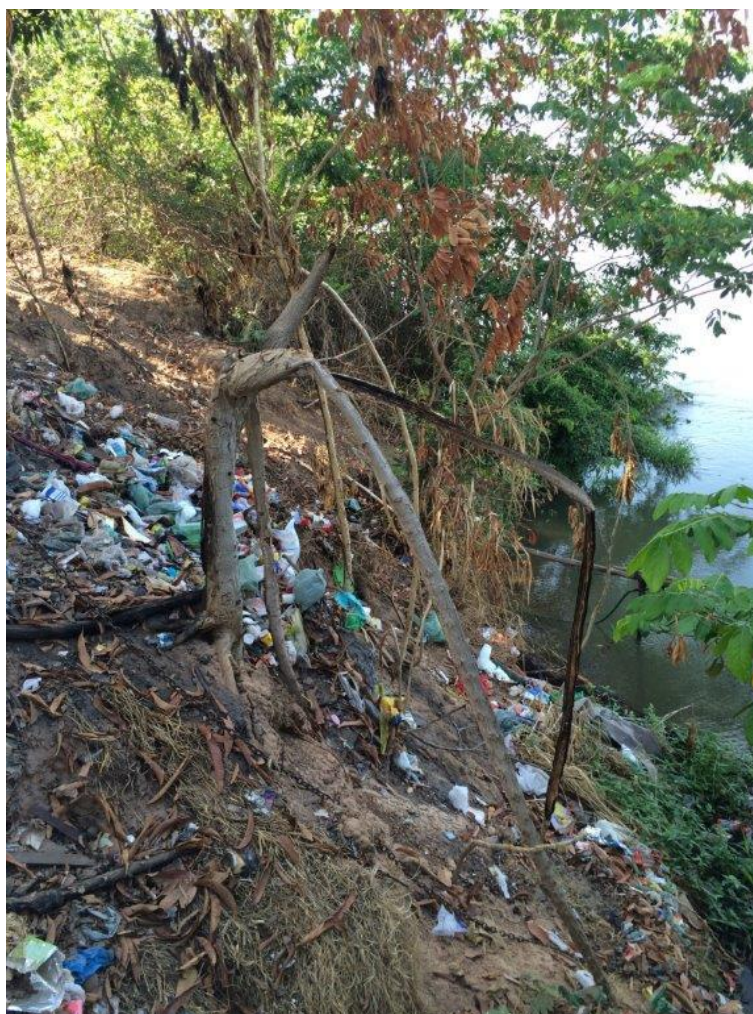
**Figura 31: Dique do Parna ba – Vista do talude junto ao rio, com lixo depositado  s margens.**

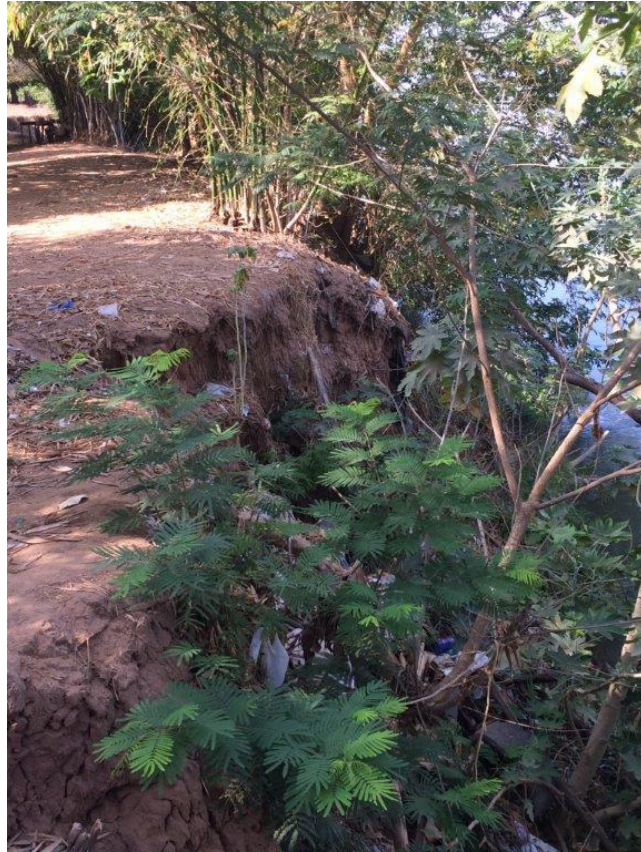
Figura 32: Dique do Parnaíba – Vista do talude junto ao rio, mostrando taludes íngremes.

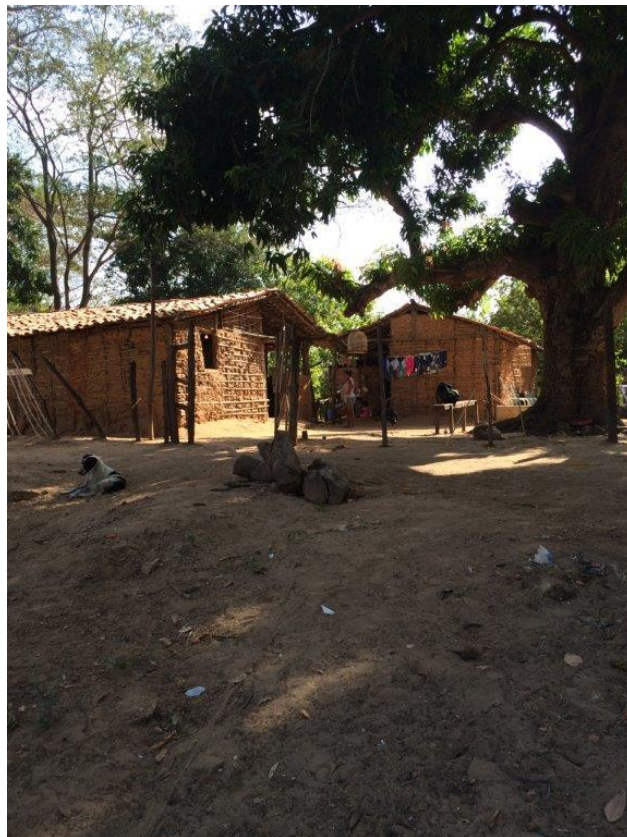
Figura 33: Dique do Parnaíba – ocupação da área de montante do dique

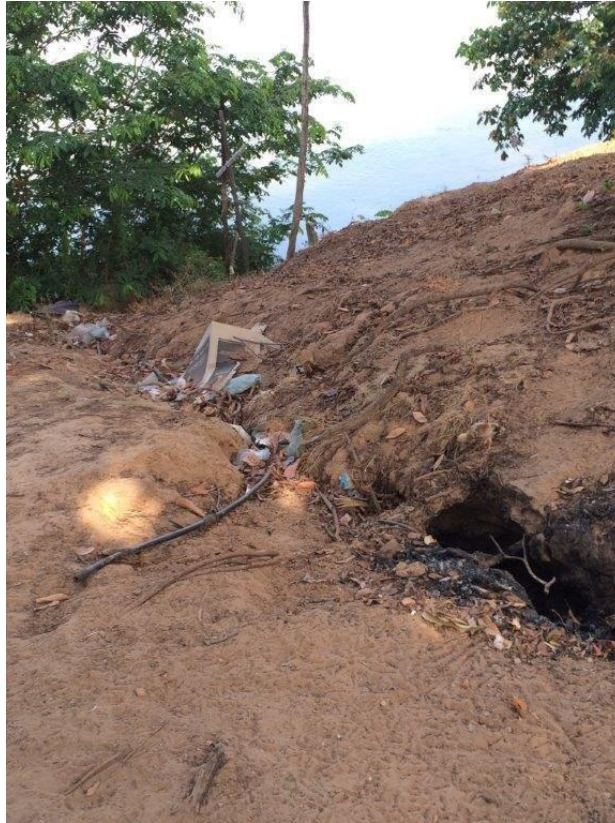
Figura 34: Dique do Parnaíba – evidências de formação de erosões

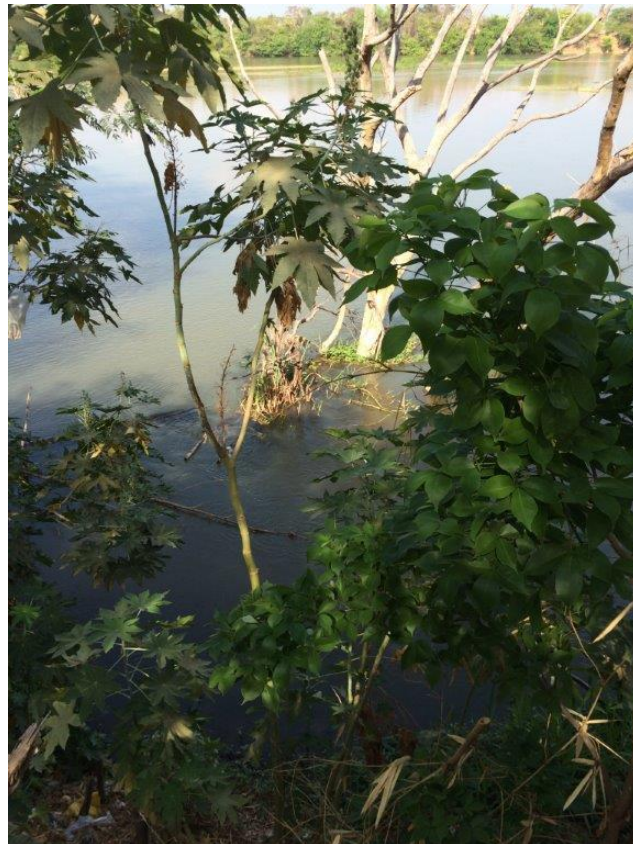
Figura 35: Dique do Parnaíba – consequências das erosões são os deslizamentos que destroem a pouco desenvolvida cobertura vegetal das margens

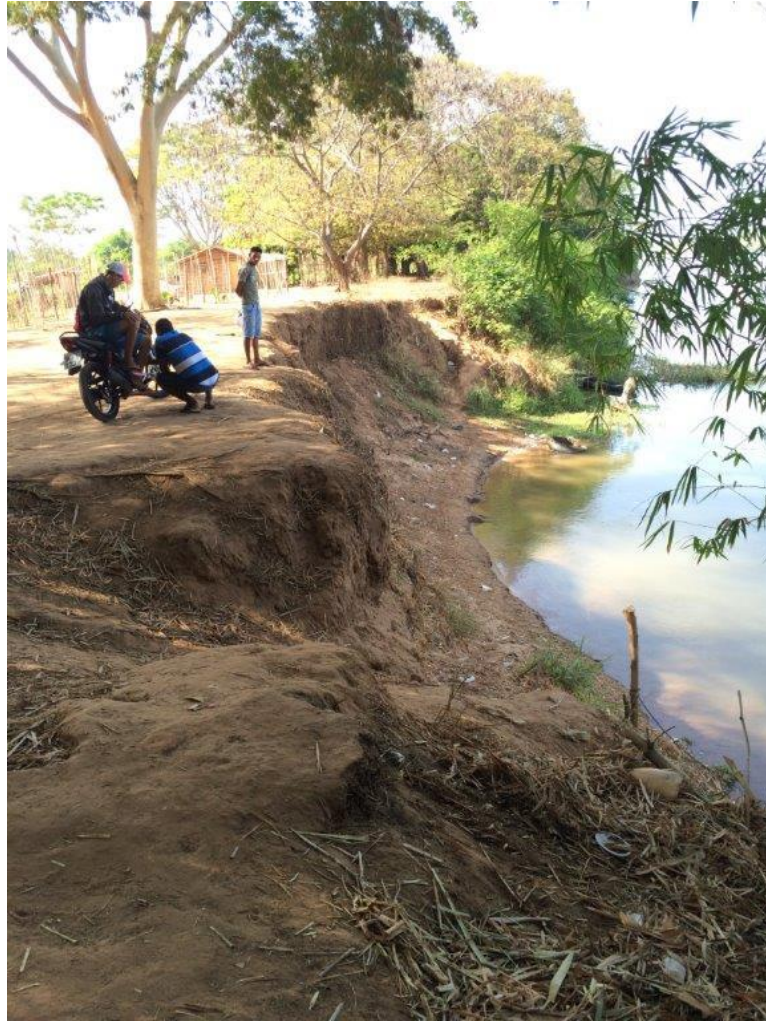
Figura 36: Dique do Parnaíba – evidências de formação de erosões
