**PROGRAMA LAGOAS DO NORTE**  
**Etapa II**

**AVALIAÇÃO DAS CONDIÇÕES DE SEGURANÇA E ESTABILIDADE**  
**DOS DIQUES DOS RIOS PARNAÍBA E POTI**

- PRODUTO 2 -

**- SETEMBRO DE 2018 -**

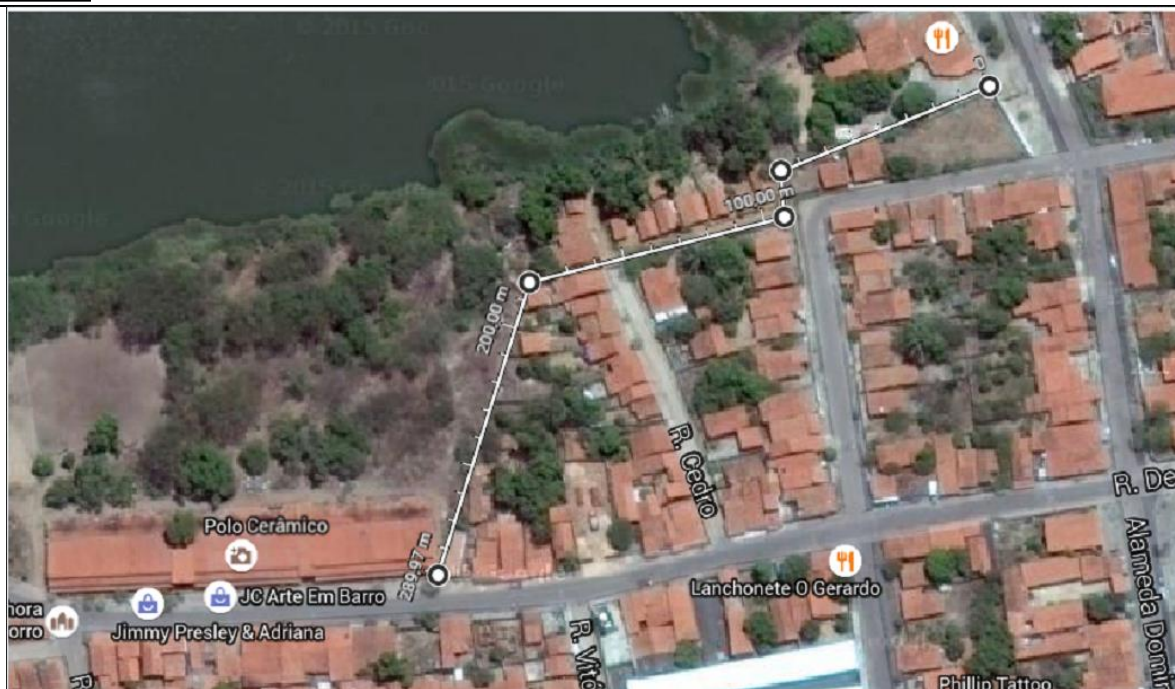
**Figura 3.4** – Trecho de levantamento do muro de pedra implantado ao longo do Dique Poti Velho.

Ao longo do Dique Poti Velho, foi feito o levantamento detalhado do muro de pedra construído nas proximidades do Polo Cerâmico (Figura 3.4), inclusive cadastrando o recorte existente no trecho da rua de acesso ao Restaurante Pesqueirinho.

Também fica ressaltada a fragilidade do trecho em recorte do muro de pedra que compõe o Dique Poti Velho, na rua de acesso ao Restaurante Pesqueirinho.

No primeiro caso, foi desenvolvida uma solução de engenharia para altear a rampa de acesso, conforme mostrado na maquete da Figura 5.4. Como alternativa a essa solução, pode-se também projetar uma comporta tipo stop-log, que seria colocada no vão tão logo as previsões indiquem a subida das vazões no rio Poti. Para o caso da área do Polo Cerâmico, pode-se idealizar uma solução conforme o croqui da Figura 5.5. O dique proposto pode ser em terra compactada ou em muro de concreto, caso se busque uma solução mais esbelta.

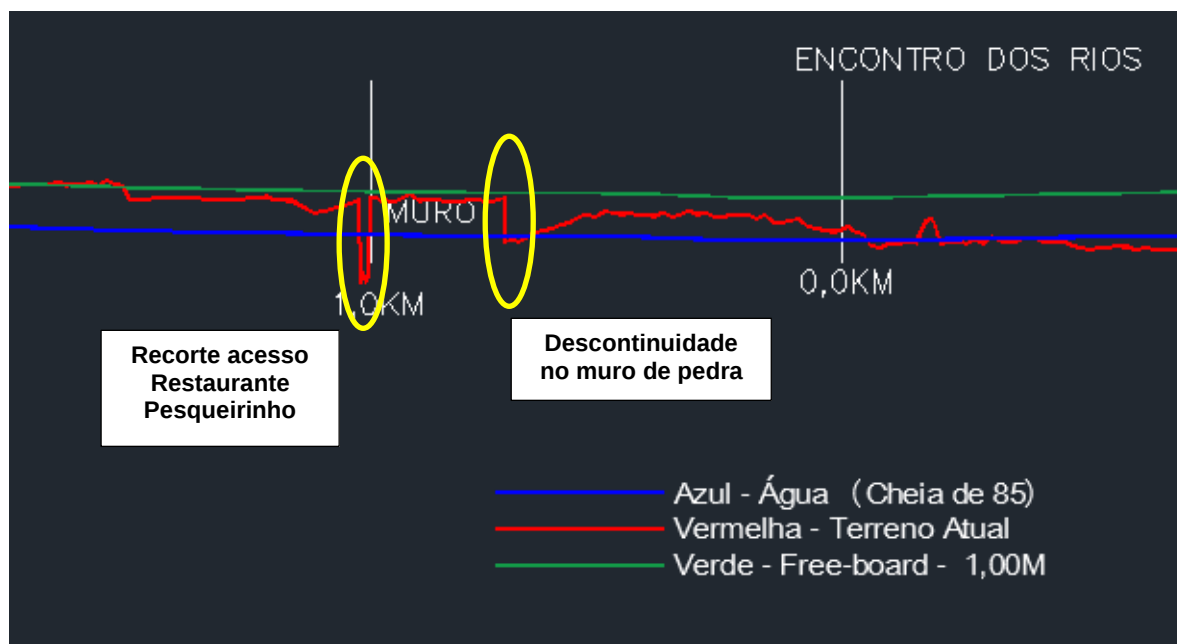
**Figura 4.2** – Trechos vulneráveis do Dique Poti Velho.

No caso do Dique Poti Velho/Mocambinho, não ocorre o problema de construção irregular de benfeitorias, embora existam alguns pontos de atenção. A Figura 4.2 mostra dois pontos de descontinuidade no desenvolvimento do perfil longitudinal do greide, respectivamente **(i)** no recorte do muro de pedra da rua de acesso ao Restaurante Pesqueirinho e **(ii)** na interrupção brusca do muro de pedra, mas proximidades do Polo Cerâmico.

No trecho final do Dique Poti Velho, nas proximidades do encontro dos rios, houve o crescimento de algumas árvores no paramento de montante, que deverão ser removidas para não comprometer a estanqueidade do maciço. Atenta-se também ao problema de erosões no paramento de montante do dique, causado pelas velocidades de escoamento mais elevadas na parte externa da curva que compõe a morfologia fluvial do rio Poti junto à confluência.

Esse problema fica mais relevante em condições de cheias com vazões mais elevadas no rio Poti, em relação ao rio Parnaíba. Nos estudos de Hidráulica Fluvial, foi feita uma simulação dos perfis de escoamento com vazão de 3000 m<sup>3</sup>/s afluindo pelo rio Poti, combinada com vazão de 1000 m<sup>3</sup>/s no rio Parnaíba. Verificou-se que as velocidades médias do escoamento pelo rio Poti aumentavam em até 25% em relação à condição de ocorrência de vazões elevadas simultâneas nos dois rios.

Adicionalmente, considerando a Figura 4.2, verifica-se que o trecho inicial do Dique Mocambinho, imediatamente a montante do Restaurante Pesqueirinho, também não apresenta a recomendação de borda livre mínima. Para este trecho, que está construído como um muro de concreto, pode-se também implantar uma mureta, com cerca de 0,25 m de altura, conforme indicado no trecho entre as seções S24 e S25 da Tabela 3.1.

Esse problema de erosão no paramento do Dique Poti Velho somente pode ser resolvido com obras de reforço no talude. Enquanto não forem implantadas obras de proteção no trecho, deve-se manter um acompanhamento em tempo real das condições estruturais do dique, durante a ocorrência de cheias, principalmente se as vazões maiores estiverem entrando pelo rio Poti.

Na margem esquerda do rio Poti, no trecho imediatamente a montante da confluência com o rio Parnaíba (Encontro dos Rios), tem ocorrido erosões nos taludes do dique, principalmente em eventos de cheias nos quais as vazões do afluente são maiores que as do rio principal (Figura 5.6). Para conter as erosões hoje existentes, foi prevista uma cobertura do talude do Dique Poti Velho com geomanta e tela de aço. Analisando-se essa solução proposta para a área do Encontro dos Rios, o Pannel de Segurança concluiu que a proteção da margem do rio Poti está adequada para garantir a estabilidade e a segurança do dique.

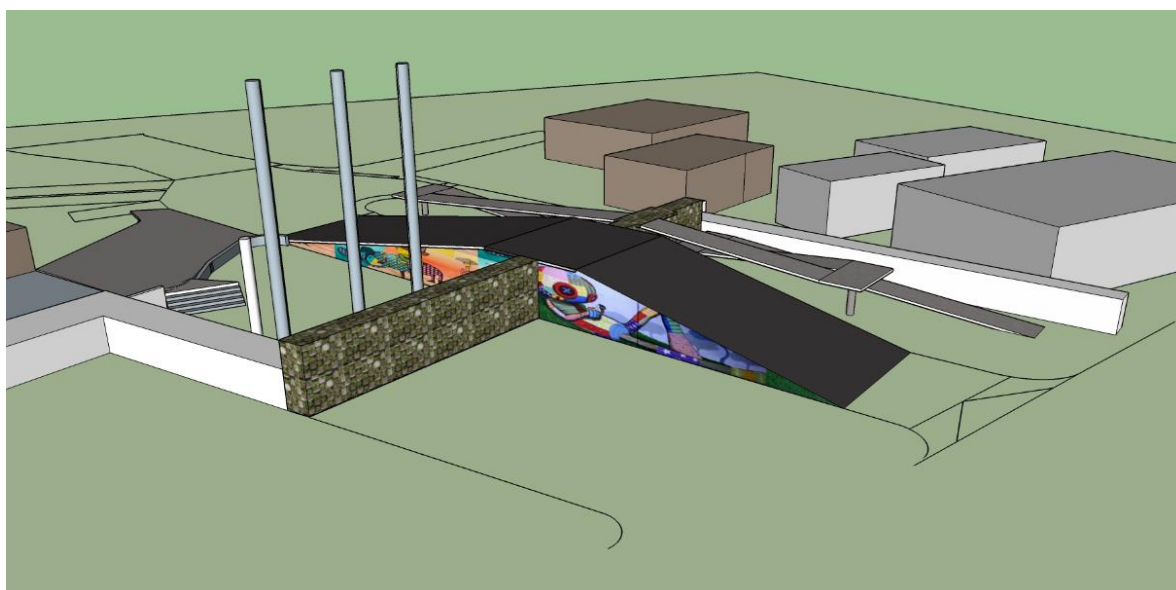
**Figura 5.4** – Maquete da solução de engenharia proposta para o recorte no muro de pedra na rua de acesso ao Restaurante Pesqueirinho.

Para o caso do Dique Poti Velho, os trechos vulneráveis a inundações estão localizados no recorte do muro de pedra na rua de acesso ao Restaurante Pesqueirinho e na descontinuidade do muro de pedra nas proximidades do Polo Cerâmico.
