PROGRAMA LAGOAS DO NORTE

PLANO DIRETOR DE DRENAGEM URBANA DE TERESINA

Rev.01  
Volume 25 – Tomo 03  
Relatório Final

**CONCREMAT**  
E N G E N H A R I A  
Julho/2012

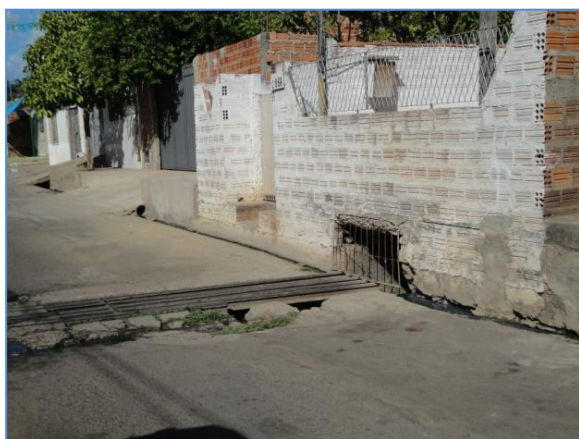
a) Vista de captação pluvial precária em bairro da Zona Norte. Sub-bacia PE 16.

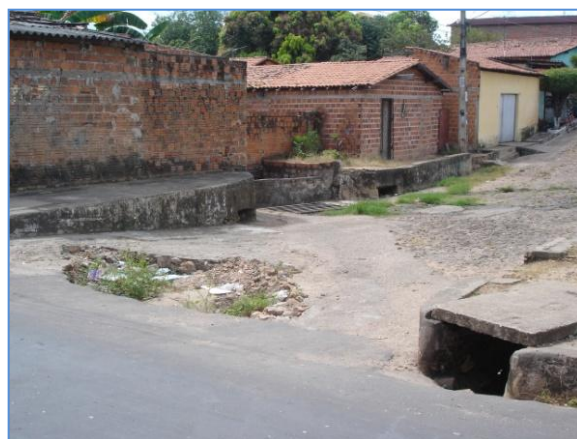
b) Rede pluvial e seus dispositivos precários, Bairro Satélite, Zona Leste. Sub-bacia PD 07.

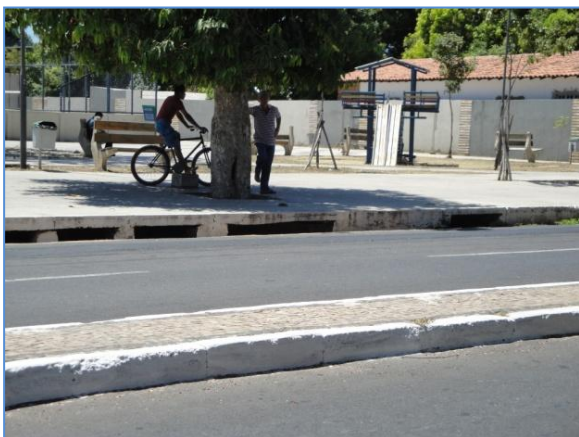
c) Na Avenida Centenário, bairro Aeroporto, as bocas de lobo em excesso indicam quantidade de água pluvial também em excesso. Sub-bacia maior do Programa Lagoas do Norte.

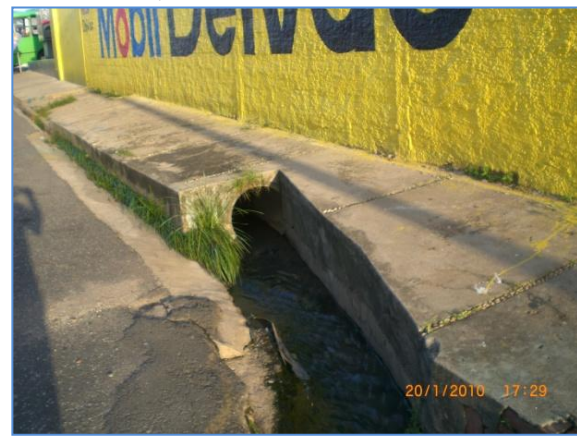
d) Rua Major Sebastião Saraiva mostrando típica "passagem molhada", dispositivo muito comum na periferia que também comumente escoar esgoto.

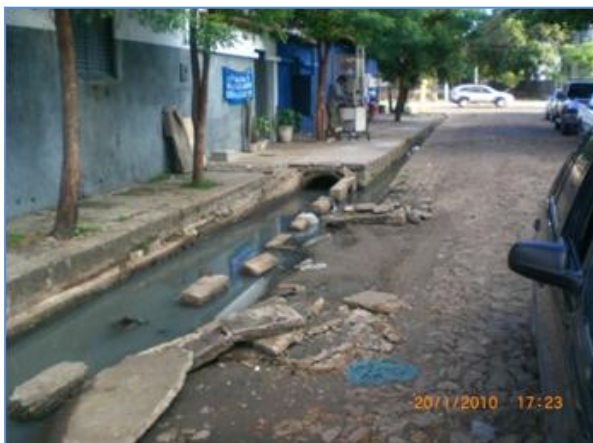
a) Rede improvisada no bairro Pio XII, referência Av. Gil Martins (ao fundo), Zona Sul. Sub-bacia P11.

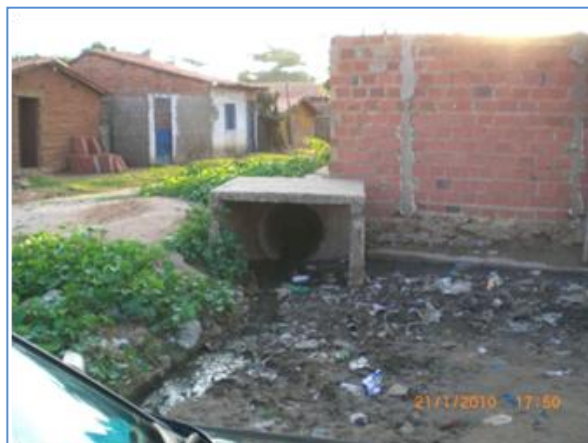
b) Captação pluvial e muito lixo no bairro Três Andares, Zona Sul. Sub-bacia PE 11.

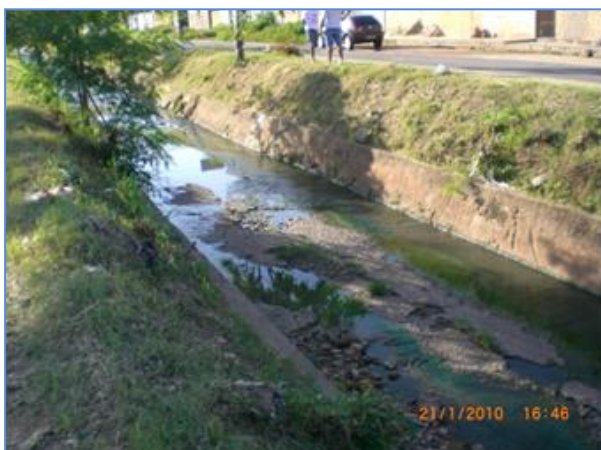
c) Galeria pluvial sem a devida manutenção na Av. Celso Pinheiro, Zona Sul. Sub-bacia PE 11.

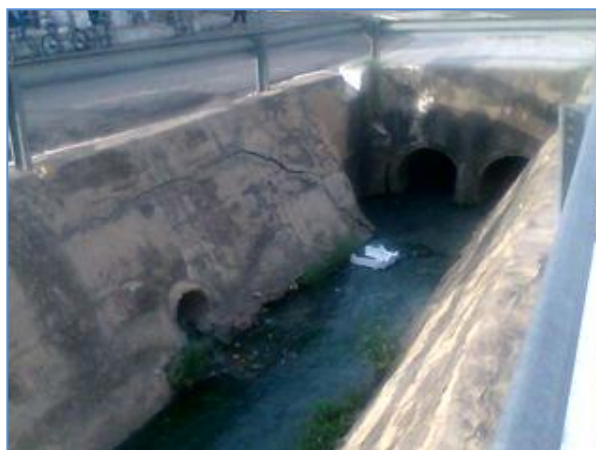
d) Galeria pluvial com água servida na Av. Freitas Neto na sub-bacia do Mocambinho, Zona Norte.

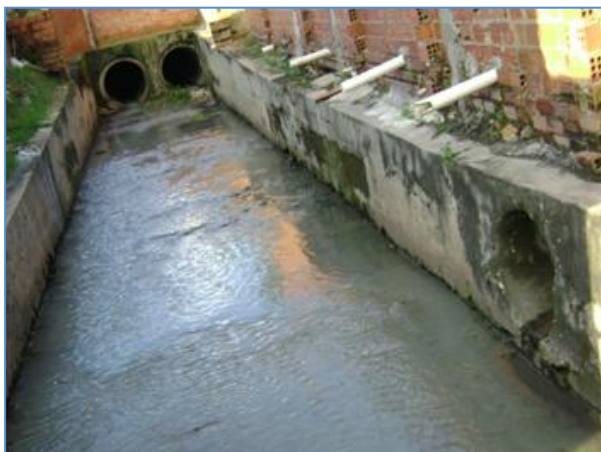
a) Vista de canal pluvial em bairro da Zona Sudeste e os tubos de esgoto sanitário. Sub-bacia PD 06.

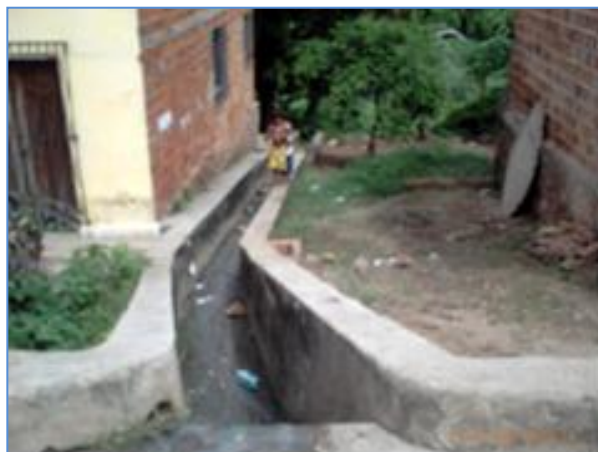
b) Canalização pluvial cercada de ocupações indevidas, Vila da Paz, Zona Sul. Sub-bacia PE 9.

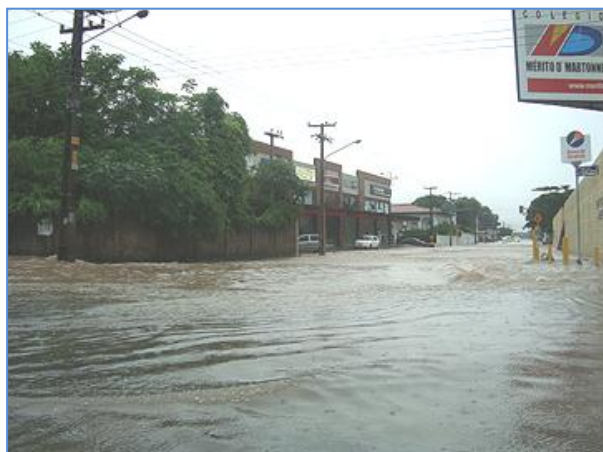
a) Alagamento na Av. Homero Castelo Branco, esq. com Jóquei Clube. Sub-bacia PD 12.

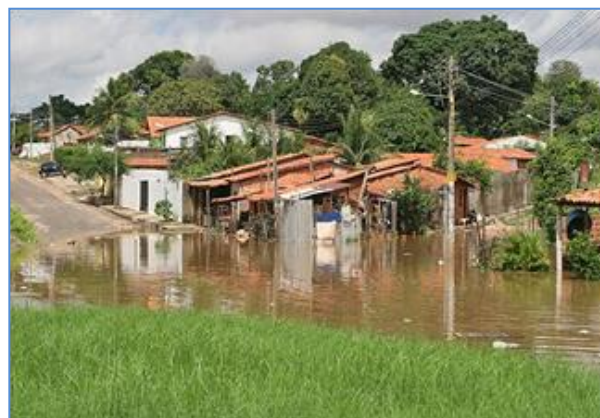
b) Retenção de águas pluviais junto do remanso do rio Poti, Av. Jacob Almendra, Bairro Porenquanto, Zona Norte. Sub-bacia PE 15.

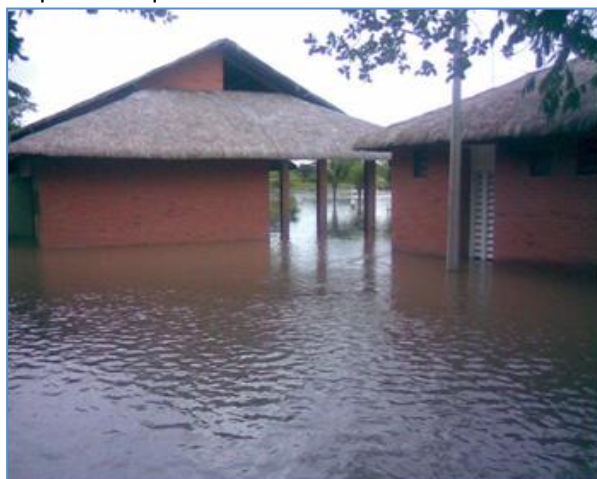
c) Visão parcial de quiosques do Balneário Curva São Paulo sob influência da cheia do rio Poti, Zona Sudeste. Sub-bacia PD 01.

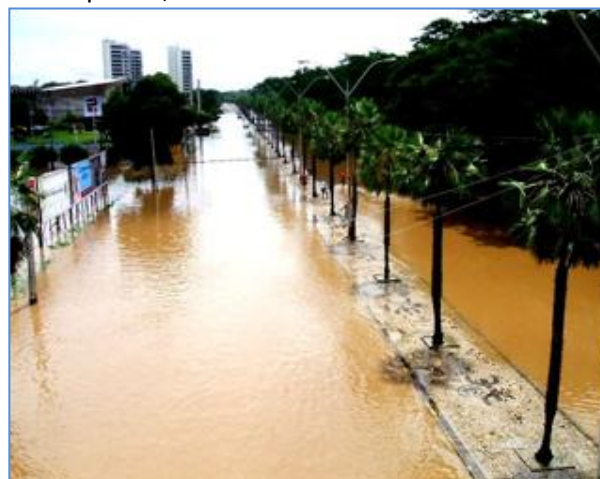
d) Av. Castelo Branco inundada pelo Rio Poti e vista da ponte JK, proximidades da assembléia Legislativa, Zona Central. Sub-bacia PE 14.

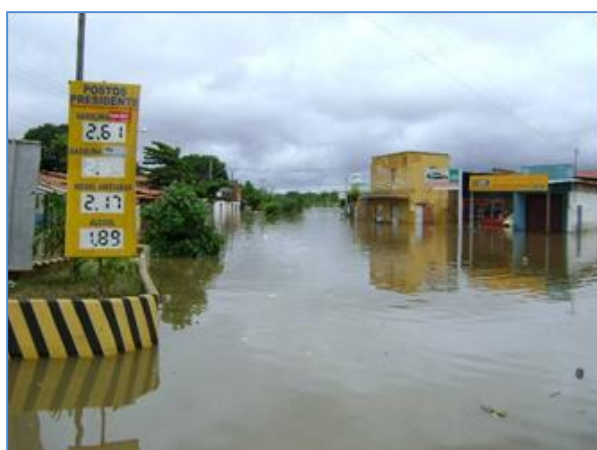
e) Av. Dr. Wladimir Monteiro próximo à sede do PMDB, inundada pelo Rio Poti, Bairro São João, Zona Leste. Sub-bacia PD 14.

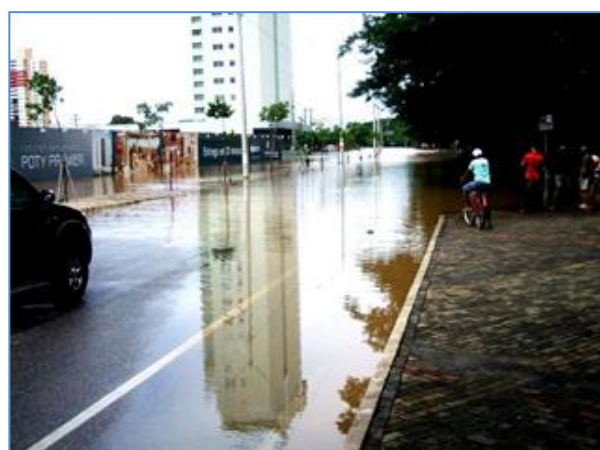
f) Visão parcial da Av. Raul Lopes interditada por efeito da cheia do Rio Poti. Bairro Jóquei, Zona Leste. Sub-bacia PD 12.

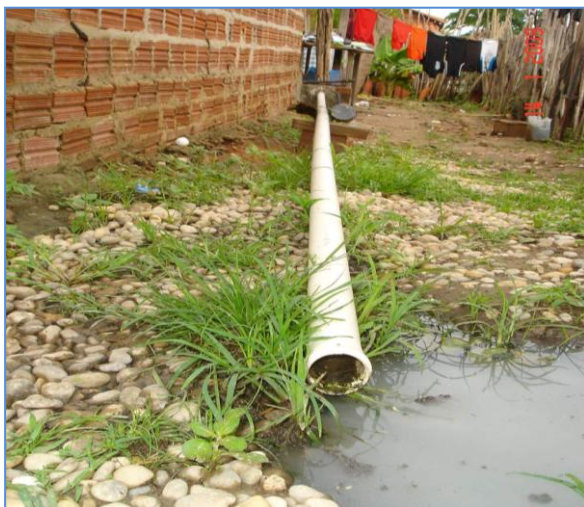
a) Derivação de água servida que não vai à fossa e acaba seguindo em direção às sarjetas. Bairro Morros - zona leste.

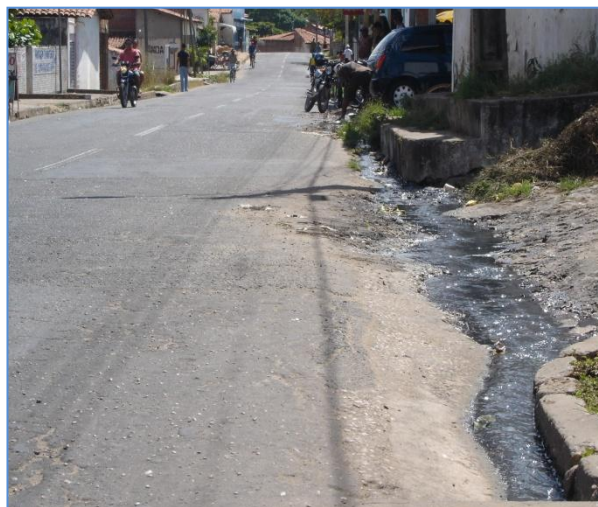
b) Rua Capitão Vanderley - Bairro Piçarreira - zona leste com água servida escoando pela sarjeta.

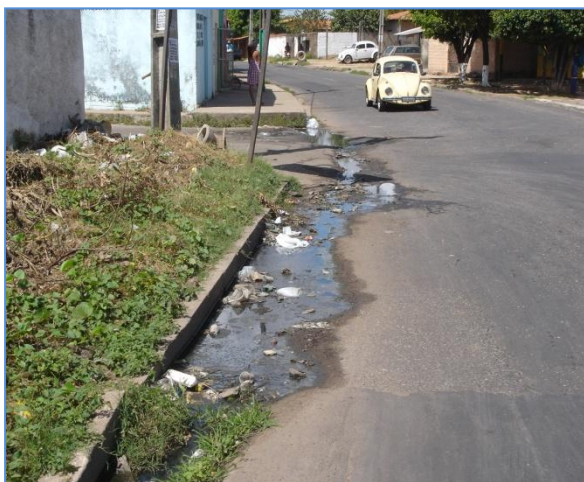
c) Os pontos baixos de sarjeta sem dispositivos de engolimento não acumulam somente água servida, lixo também - Rua Capitão Vanderley, esquina com Tio Bentes.

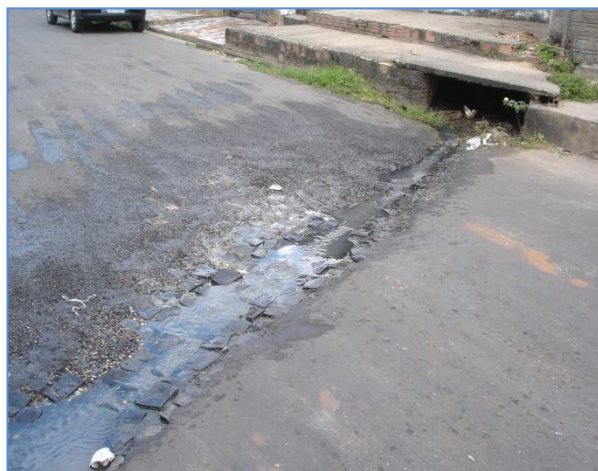
d) Rua Major Sebastião Saraiva mostrando típica “passagem molhada”, dispositivo muito comum na periferia que também comumente escoar esgoto.

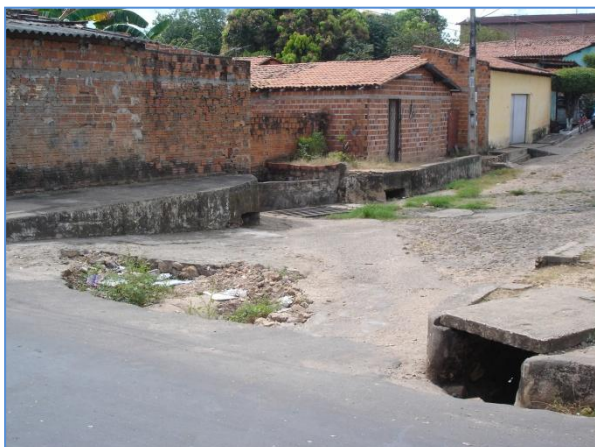
a) Cruzamento das Ruas Geovani Prado e Santa Quitéria, evidenciando estragos pelo excesso de águas pluviais sobre as ruas.

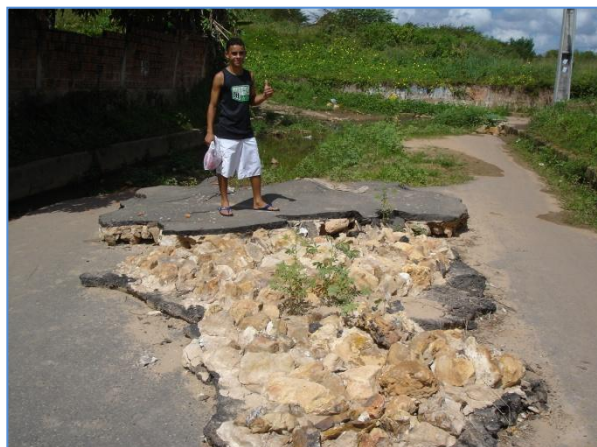
b) Na Rua Bela, o pavimento asfáltico foi carreado pela força das águas em excesso.

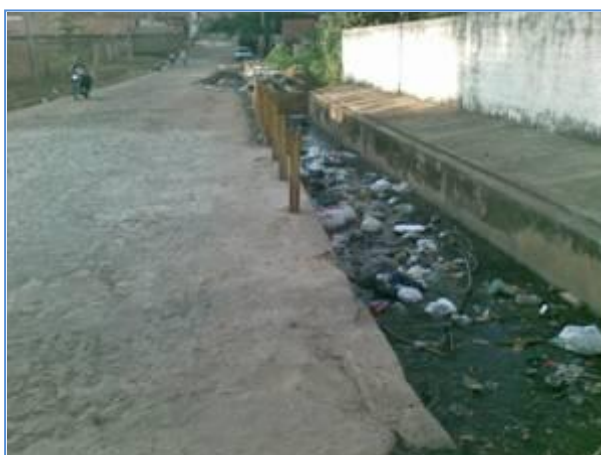
a) Canal aberto cheio de lixo na rua em frente à Quadra “N” do Conjunto Redenção - Zona Sul.

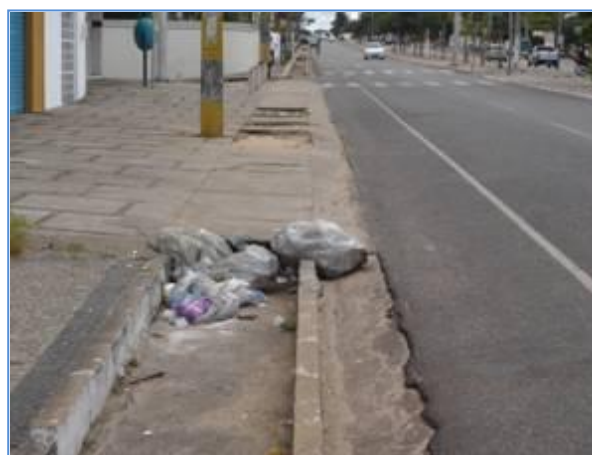
b) Na Av. Kennedy, resíduos sólidos obstruem dispositivo de drenagem pluvial.
