PROGRAMA LAGOAS DO NORTE

PLANO DIRETOR DE DRENAGEM URBANA DE TERESINA

Rev.01  
Volume 25 – Tomo 05  
Relatório Final

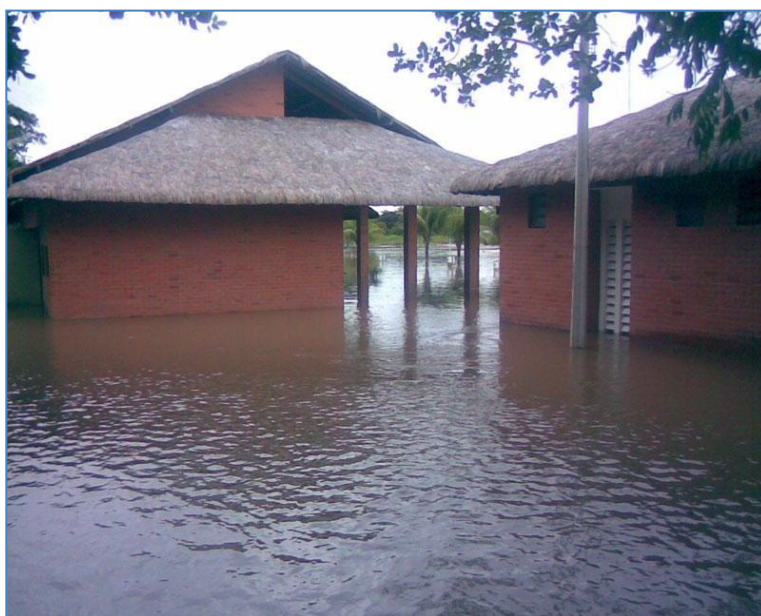
**Figura 9.1. Alagamento na Curva São Paulo.**

Nas proximidades do acesso ao Conjunto Residencial São Paulo e nas ruas próximas à encosta do rio concentra-se frequentes alagamentos em função das cheias do rio, apoiado pelas baixas cotas do local. Este local é conhecido como região da Curva São Paulo e popularmente indicado como local sujeito a enchentes (Figura 9.1).

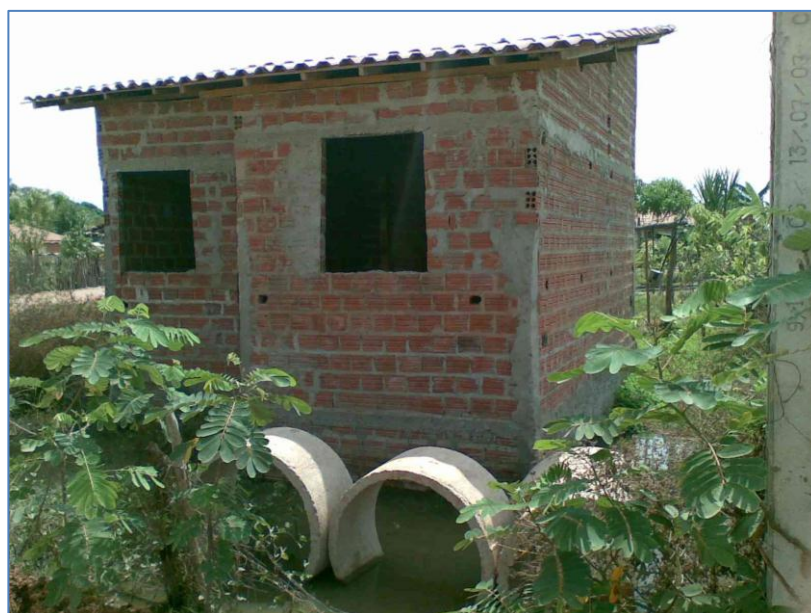
**Figura 9.2. Casa em construção dentro de área alagadiça do bairro Recanto dos Pássaros.**

Em outro caso, no bairro Recanto dos Pássaros, em parte de uma de suas quadras centrais, ocorreu a implantação de casas sobre áreas alagadiças (brejos), como mostrado na fotografia a seguir (Figura 9.2).

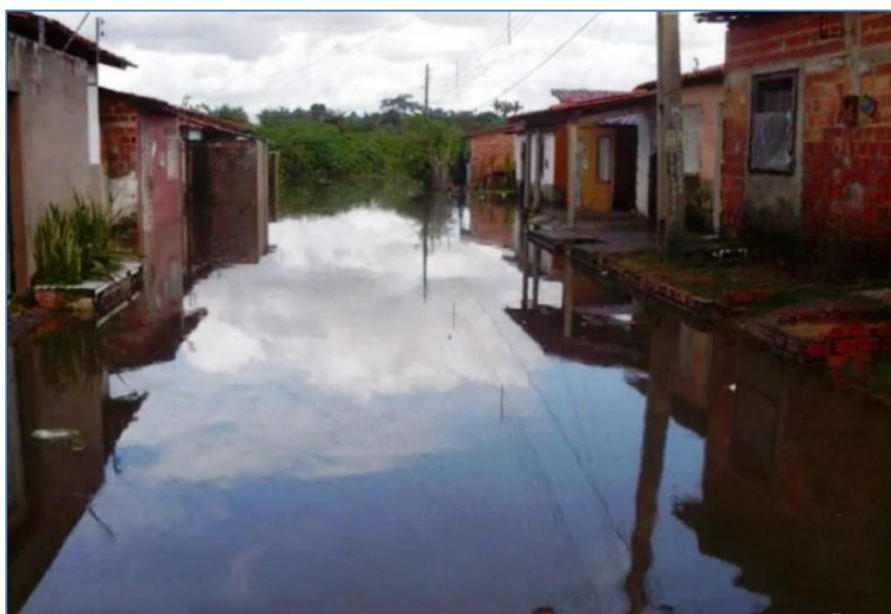
**Figura 9.3. Rua Desembargador Sá Barreto, no Bairro Extrema, inundada pela invasão de águas do rio Poti.**

Sub-bacia cortada pela Avenida Joaquim Nelson, culminando no estreitamento da curvatura do rio, para o qual apresenta gradual declividade. Nas partes mais baixas foram relatados alagamentos durante eventos críticos do rio Poti nas Vilas Extrema (Figura 9.3) e Dona Lucy e, mais a jusante, nos bairros Redonda e Vila Verde. Os alagamentos coincidem com as cotas mais baixas, sendo esta a sua causa.

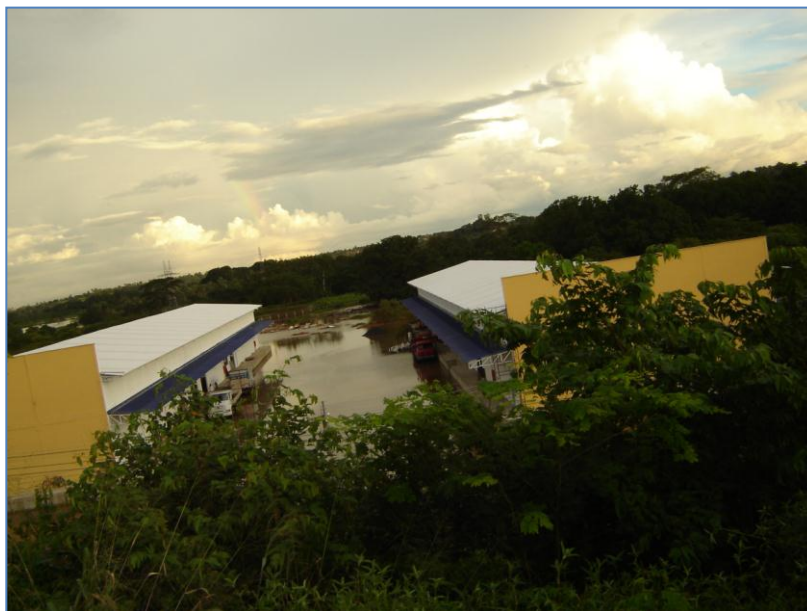
**Figura 9.5. Alagamento de galpões de atacadista às margens da Av. Deputado Paulo Ferraz.**  
(Foto: Erasmo Júnior)

Já a extensão sudoeste desta sub-bacia, que acompanha o rio Poti, tem pouco ou nenhum povoamento. Essa região inferior é alvo de grandes alagamentos, em função do extravasamento do leito do rio, reforçada pelas baixas cotas do local. Toda a extensão ao longo das margens apresenta vegetação esparsa ou inexistente, conforme verificado em

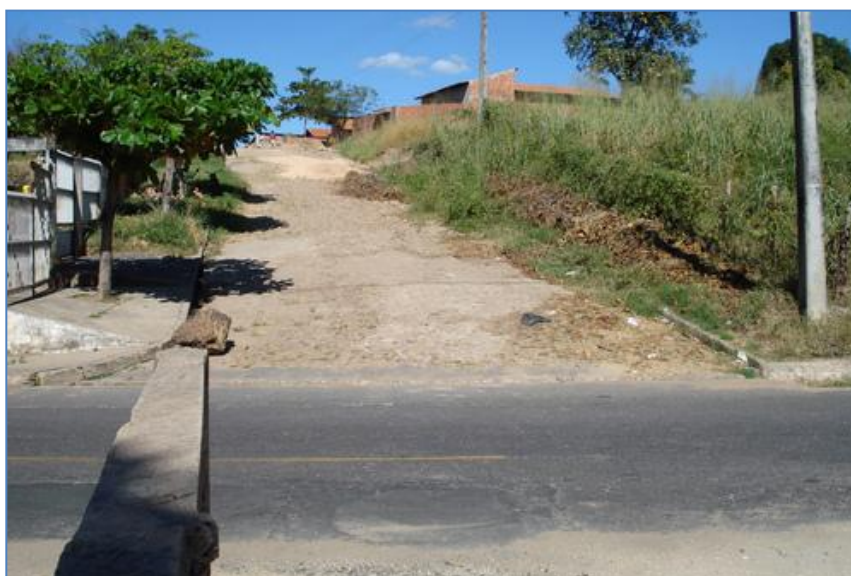
O mesmo fenômeno ocorre na Rua Apolo XI (Figura 9.7), que tem pavimentação em paralelepípedos, sem indícios de tubulações de drenagem. Como o terreno é bastante acidentado, em cotas inferiores acaba acumulando água, surgindo os alagamentos.

**Figura 9.7. Vista para a Rua Apolo XI a partir da Rua Rotary Club (Foto: Edgar Felipe).**

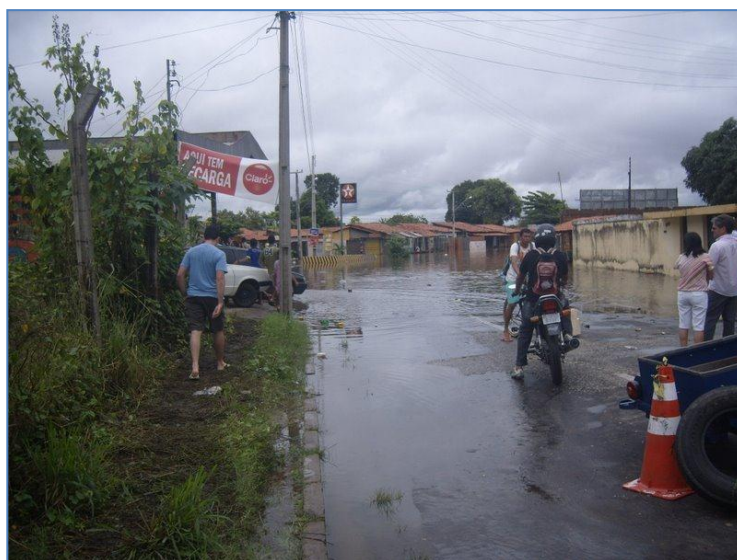
A Av. Wladimir Monteiro no Bairro São João tem indicativo de frequente inundação (Figura 9.8 e Figura 9.9), com danos e prejuízos à população. A causa provável do fenômeno é a baixa declividade do local, aliada a problemas no sistema de drenagem. A região é densamente povoada, possui pavimento asfáltico nas vias principais, e é dotada de micro e macrodrenagem. Porém, sua eficiência é limitada pela superação da sua capacidade de escoamento e pelo efeito de remanso promovido pelo rio.

Figura 9.8. Alagamento no Bairro São João: Av. Dr. Wladimir Monteiro.

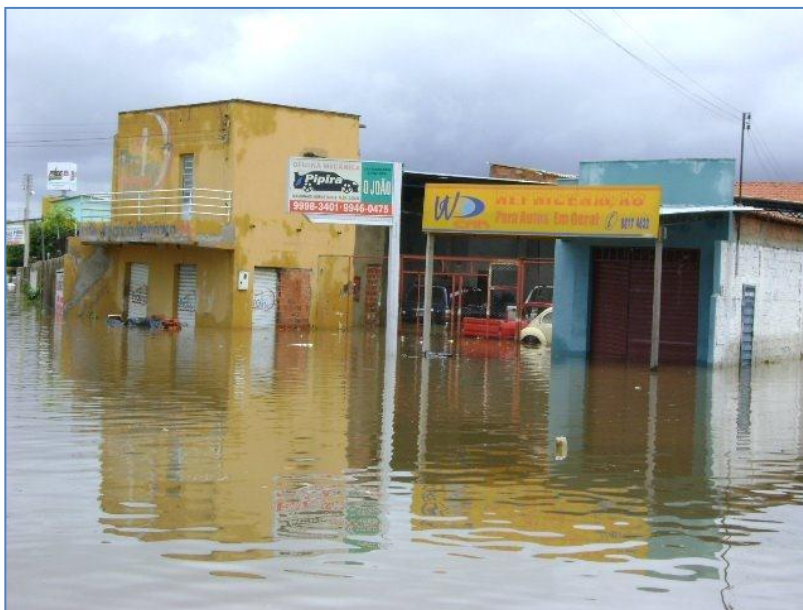
**Figura 9.9. Estabelecimentos comerciais atingidos por alagamento no bairro São João.**

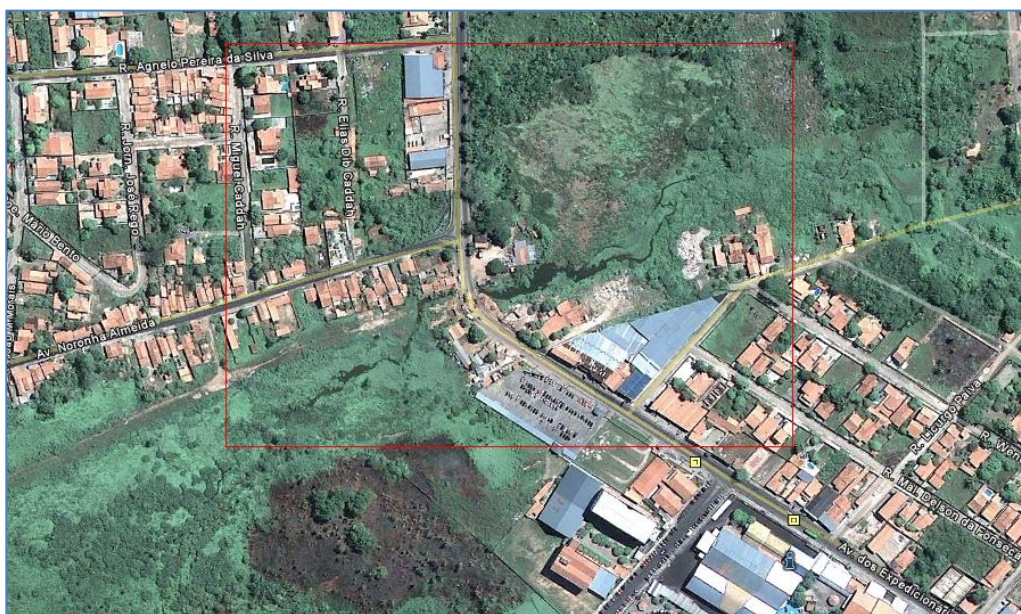
**Figura 9.10. Vista das regiões naturalmente alagadas (Fonte: Google Earth).**

A região do cruzamento da Av. dos Expedicionários com a Av. Noronha Almeida é naturalmente alagada, com intensa presença de áreas úmidas e cursos de água, mesmo em períodos de seca (Figura 9.10). O seu entorno é bastante despovoado, em função do aumento dos alagamentos em períodos de significativa precipitação, sendo ponto crítico de presença de edificações.

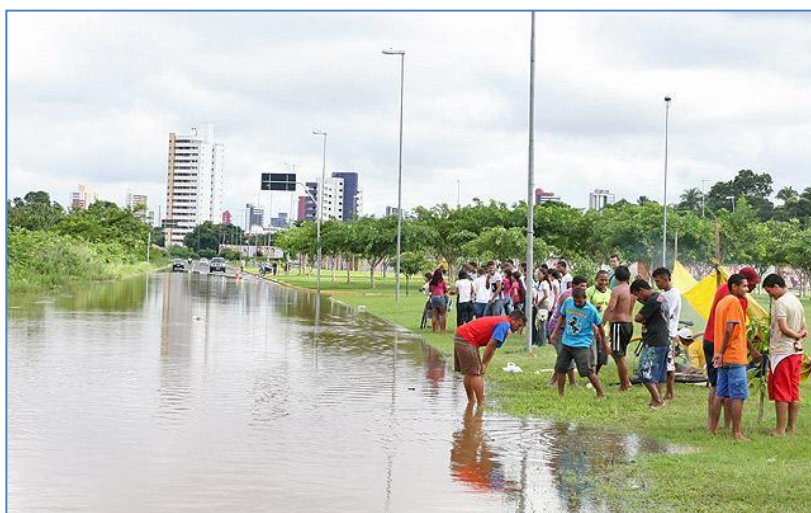
**Figura 9.11. Av. Cajuína inundada pelo rio Poti.**

A bacia é propícia a alagamentos principalmente em torno do rio Poti na extensão da Av. Cajuína (Figura 9.11). A região costeira é bastante plana e o extravasamento do rio é comum.

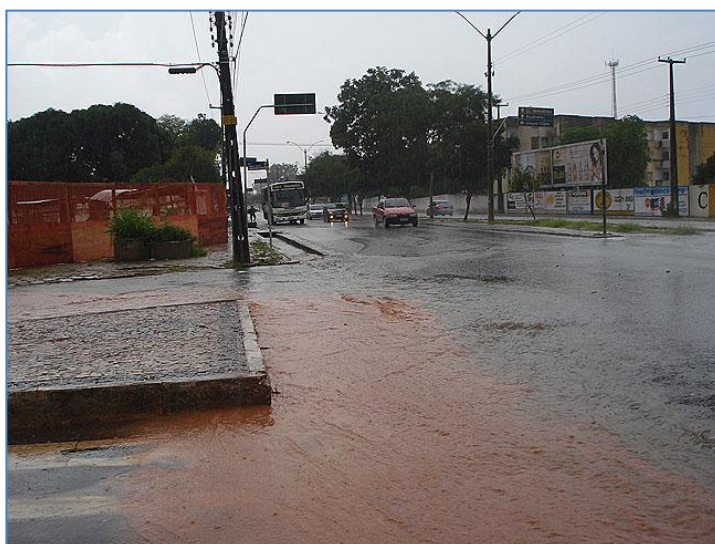
**Figura 9.12. Alagamento Av. Pres. Kennedy (Foto: Hérlon Moraes).**

Na região da Av. João XXIII, seguindo para o norte até a Av. Sen. Area Leão, e para leste até a Av. Presidente Kennedy, englobando toda a extensão de povoamento, tem-se frequentes alagamentos (Figura 9.12). A região concentra significativa declividade para a região central. A causa mais provável das inundações é a deficiência do sistema de macrodrenagem, em função de problemas no dimensionamento e/ou entupimento das tubulações, impedindo a livre passagem da água. Isso é justificado por várias ruas apresentarem alagamentos, e com grande frequência e intensidade, indício de insuficiência da macrodrenagem.

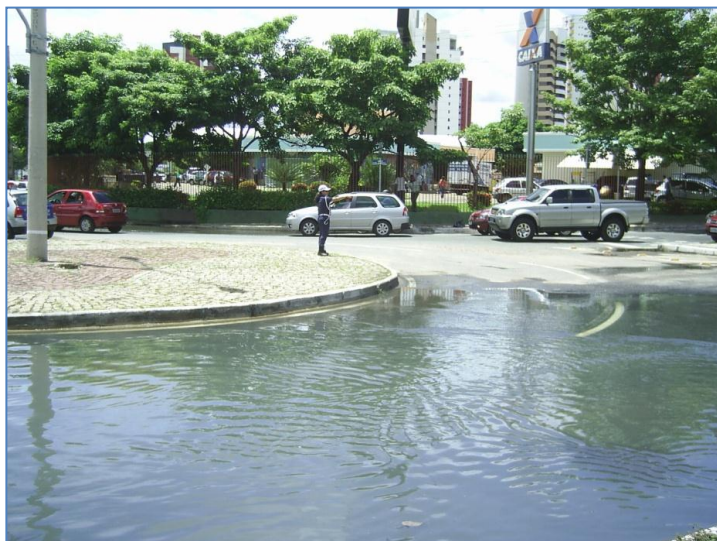
**Figura 9.14. Alagamento na rotatória da Av. Raul Lopes com a Av. Jôquei Clube.**

A bacia é propícia a alagamentos, principalmente em proximidades do rio Poti (Figura 9.14 a Figura 9.16), na extensão da Av. Raul Lopes, desde o cruzamento da Av. João XXIII até a Av. Julio Mendes. Concentra grande ocupação próxima ao rio, caracterizando-se uma área de risco.

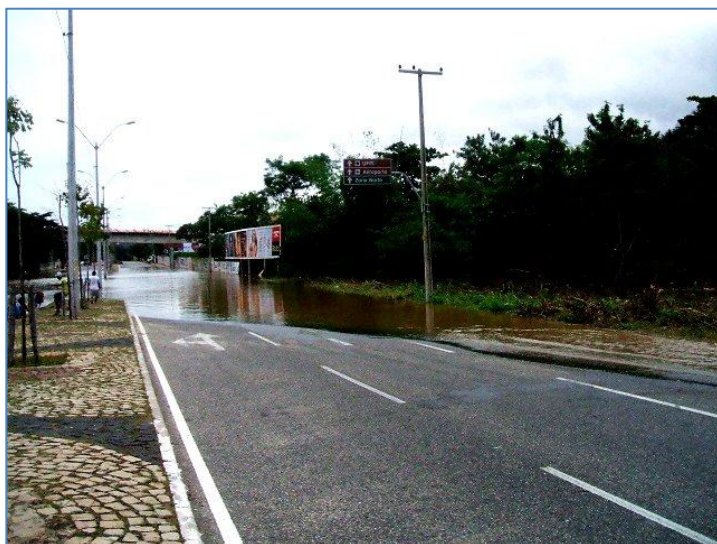
**Figura 9.15. Alagamento na Av. Raul Lopes.**

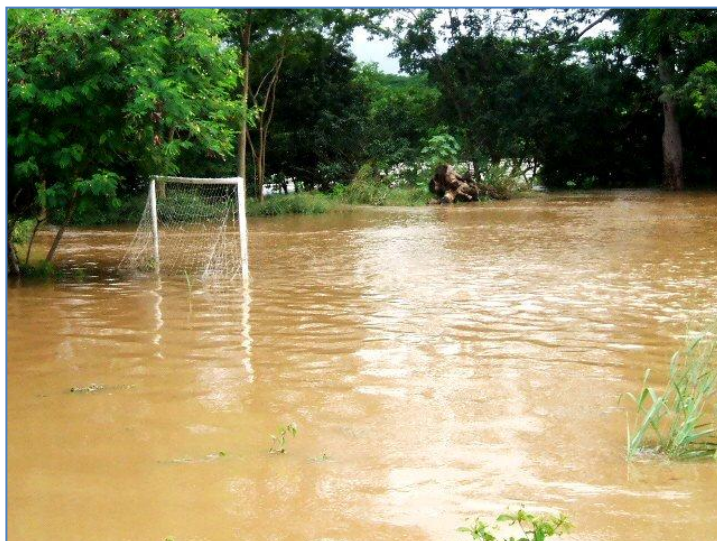
**Figura 9.16. Alagamento nas margens do rio Poti, ao lado da Av. Raul Lopes.**

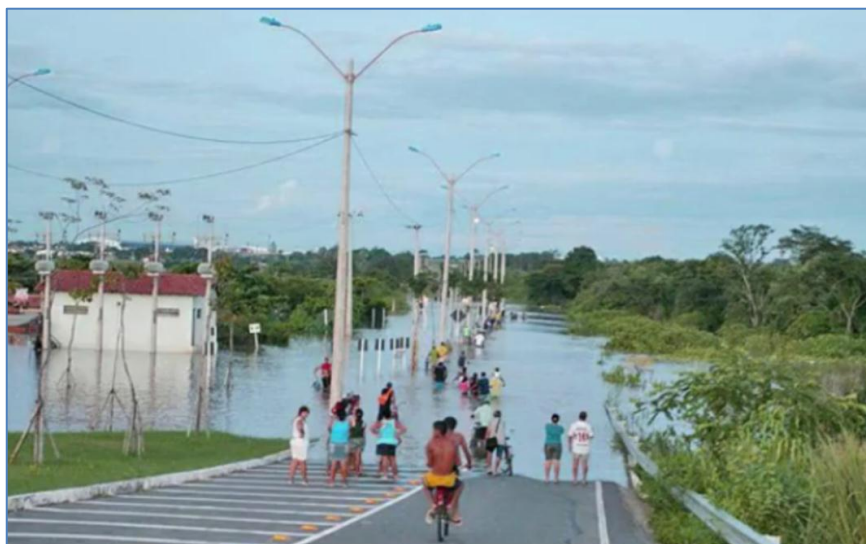
**Figura 9.17. R. Ipê inundada pelas águas do rio Poti, Bairro Fátima (Fonte: Portal 180 graus).**

Os alagamentos também atingem locais mais afastados das margens do rio Poti, como ilustra a Figura 9.17, onde se observa inundação atingindo a Av. Ipê, que se localiza a mais de 200 m da margem do rio.

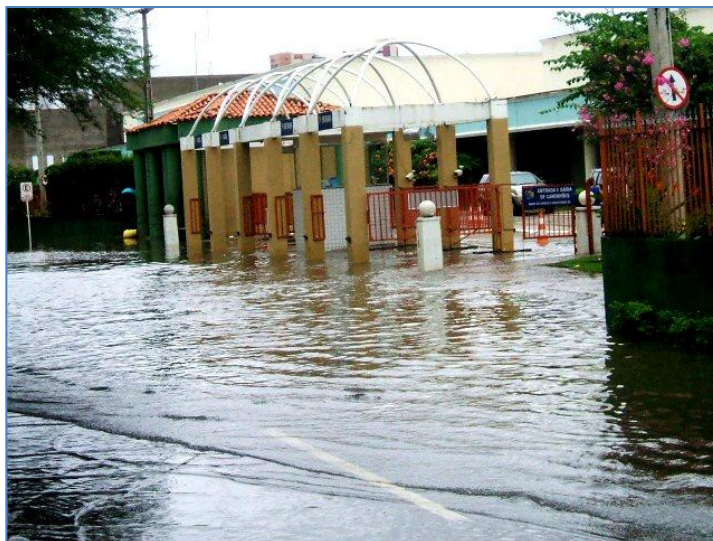
Figura 9.18. Alagamento na Av. Raul Lopes em frente ao *Shopping Riverside*.

Em mais um exemplo de prejuízo financeiro advindo da falta de infraestrutura de drenagem adequada para a região somada ao extravasamento do rio Poti, apresenta-se a seguir (Figura 9.18 e Figura 9.19), fotografias da inundação verificada no ano de 2009 em frente ao *Shopping Riverside*.

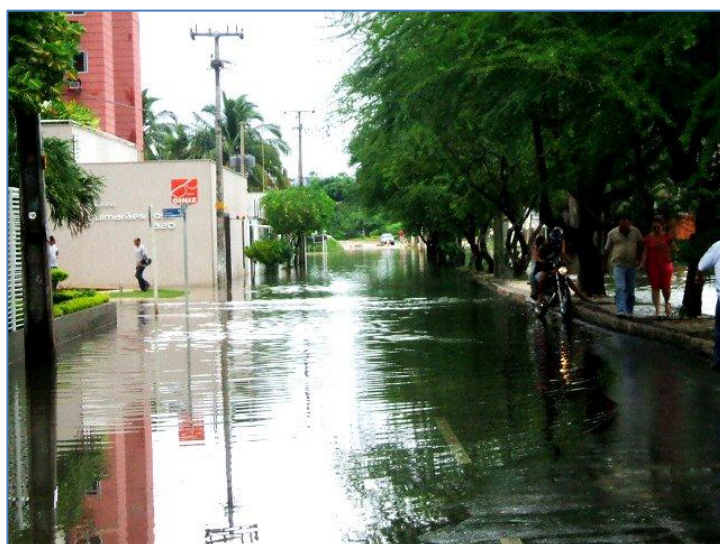
**Figura 9.19.** Alagamento na Av. Ininga, que passa atrás do *Shopping Riverside*, distante cerca de 300 metros da margem do rio Poti.

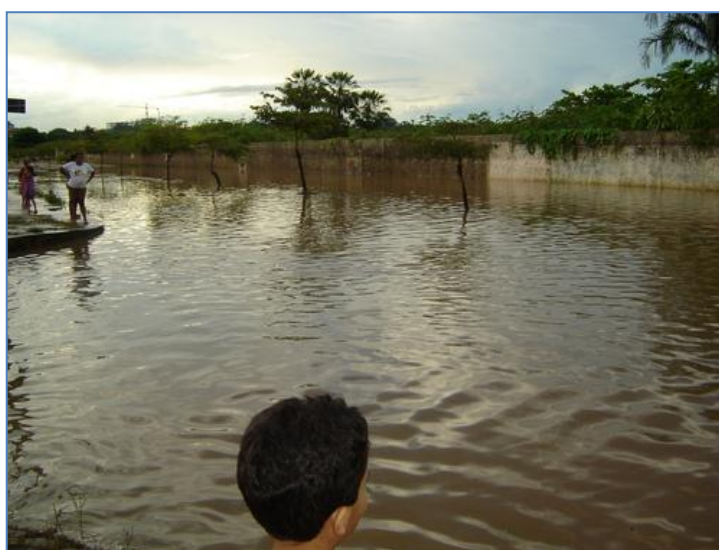
**Figura 9.22. Cheia do Rio Poti, Av. Celso Pinheiro (Fonte: Google Earth Panoramio – Erasmo Júnior).**

As inundações nessa bacia se estendem ao longo do prolongamento da Av. Celso Pinheiro, na faixa que beira o rio Poti (Figura 9.22 a Figura 9.24). Sua decorrência é devido ao extravasamento do leito do rio.

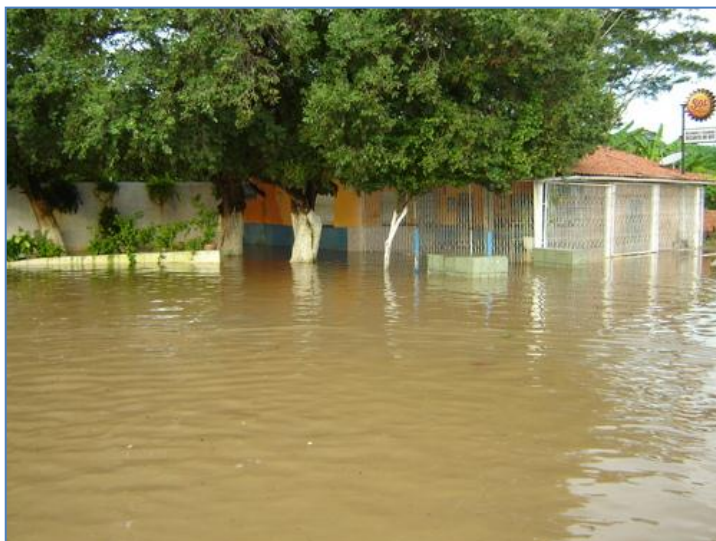
**Figura 9.23. Inundação na Av. Celso Pinheiro (Fonte: Google Earth Panoramio – Erasmo Júnior).**

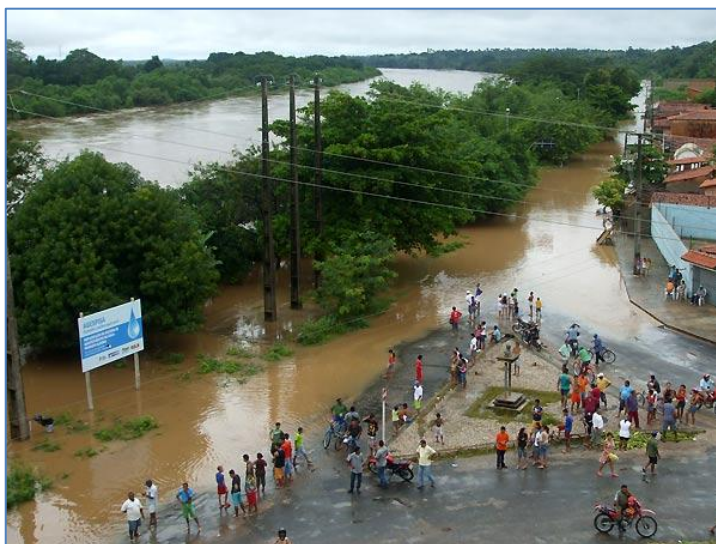
**Figura 9.24. Inundação na Av. Celso Pinheiro. (Fonte: Portal 180 Graus).**

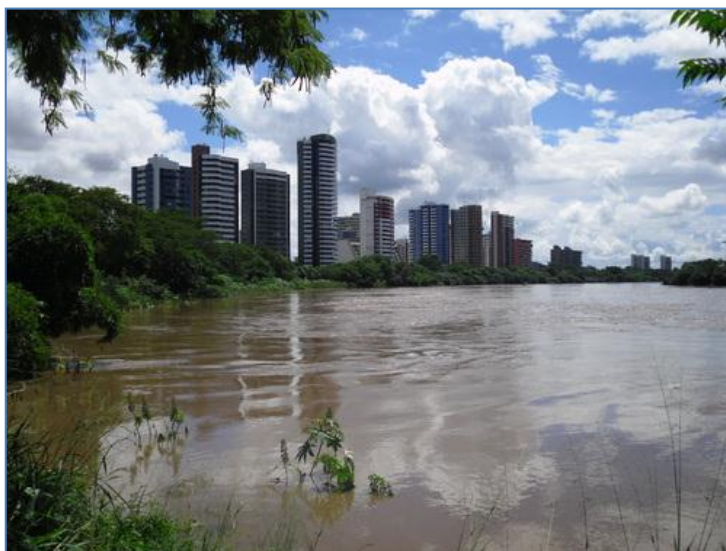
**Figura 9.25. Cheia do rio Poti (Fonte: Google Earth Panoramio - Adalto Araújo).**

Presenciam-se alagamentos ribeirinhos ao longo da Av. Castelo Branco, até a Rua Jarbas Martins, próximo do Centro de Educação Física da Polícia Militar. O alagamento é função do extravasamento do leito do Rio Poti (Figura 9.25), em função das baixas declividades. Ainda nesta região, o alagamento se estende por outros setores no Bairro Ilhotas, de acordo com levantamentos da Defesa Civil.

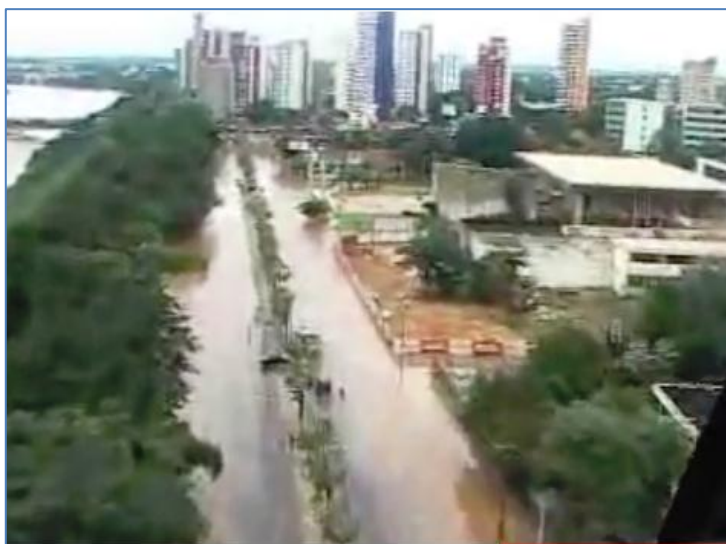
**Figura 9.26. Avenida Marechal Castelo Branco inundada pelas águas do rio Poti. (Fonte: extraída de vídeo do CidadeVerde.com).**

Os focos de inundações concentram-se basicamente ao longo do da planície de inundação do rio Poti, acompanhando a Av. Marechal Castelo Branco e prejudicando o acesso ao prédio da Assembléia – à direita na Figura 9.26.

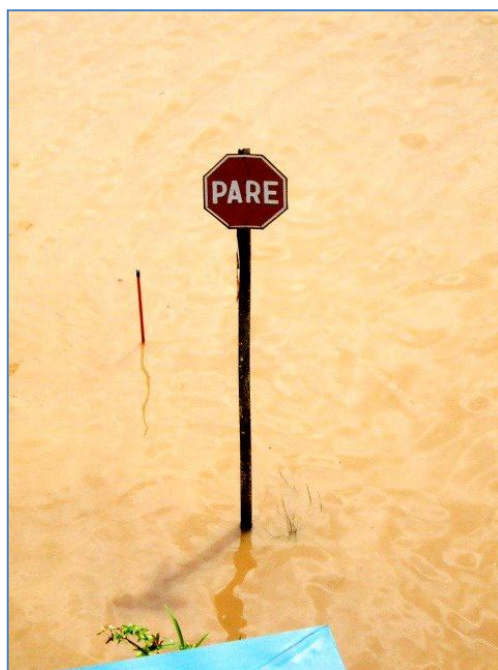
**Figura 9.27. Av. Castelo Branco inundada.**

A bacia apresenta áreas inundadas em períodos de cheias ao longo da Av. Castelo Branco (Figura 9.27), que acompanha todo o contorno da bacia nas proximidades do leito do rio.

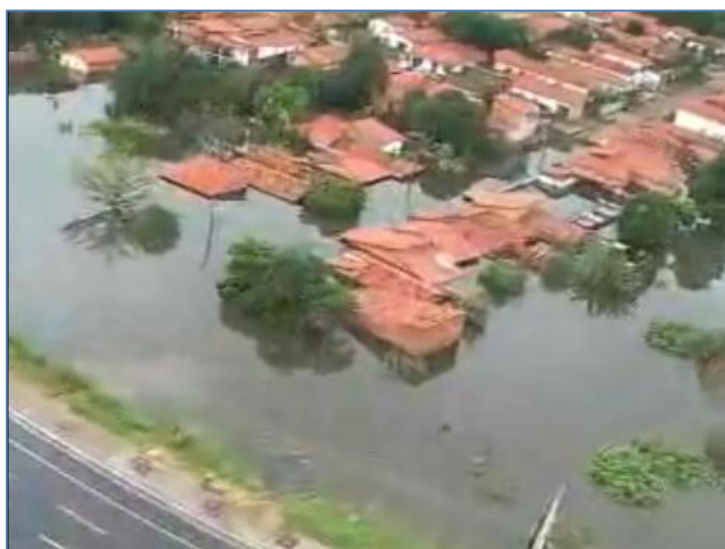
**Figura 9.28. Avenida Marechal Castelo Branco represou águas nas adjacências da Ponte da Primavera, ano 2009 (Fonte: extraída de vídeo do CidadeVerde.com).**

Já na chamada Vila Alagoinha, há uma retenção das águas drenadas na sub-bacia dada pela continuidade da Av. Marechal Castelo Branco que acabou por funcionar como um dique. Porém, através de uma permuta com o grupo varejista francês Carrefour, a Prefeitura de Teresina viabilizou a construção por conta dessa empresa de uma estação de bombeamento dessas águas para o local. Ela deve começar a operar ainda no início do ano 2011.

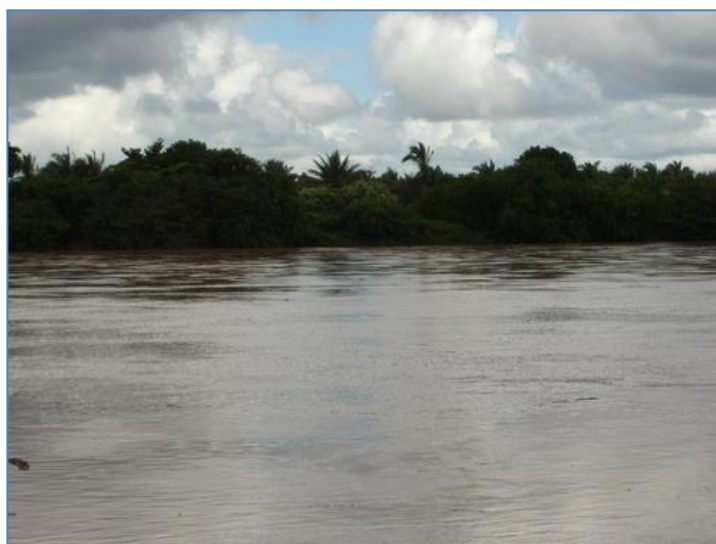
**Figura 9.29. Cheia no rio Parnaíba (Foto: Erasmo Júnior).**

Esta sub-bacia apresenta grandes declividades, com cotas variando de aproximadamente 140m a 35m. Apesar das frequentes cheias do rio Parnaíba (Figura 9.29), na região, não foram reportados alagamentos.

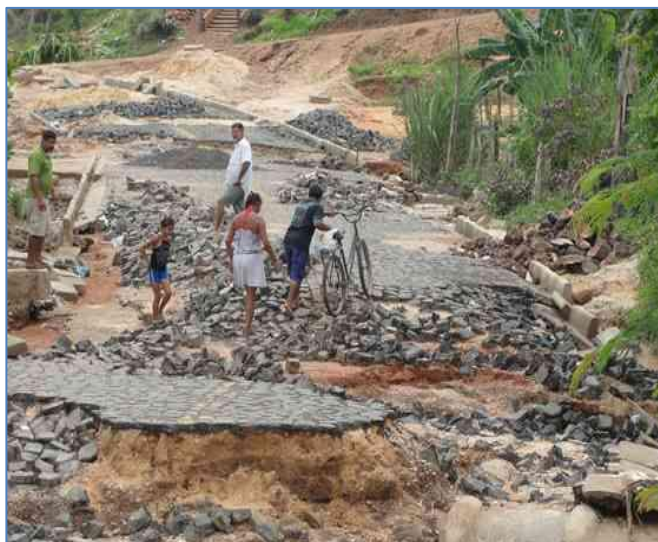
Na Figura 9.30, a seguir, pode-se constatar o que ocorreu na Rua Estômato, no período chuvoso do ano de 2009, quando um bueiro não suportou a quantidade e a força da inundação e causou a completa destruição de um calçamento em pedra poliédrica irregular, recém executado.

**Figura 9.30. Rua Estômato próximo a esquina com Av. Goytacaz, na Vila Irmã Dulce: pavimento destruído pelas chuvas.**

A sub-bacia P01 tem experimentado um enorme adensamento populacional e impermeabilização nos últimos anos, o que destaca a necessidade de um planejamento para as futuras ocupações. A drenagem natural dada em direção ao rio Parnaíba atualmente é feita através de um bueiro sob a rodovia estadual PI-130, que já apresenta insuficiência, causando problemas às áreas marginais.

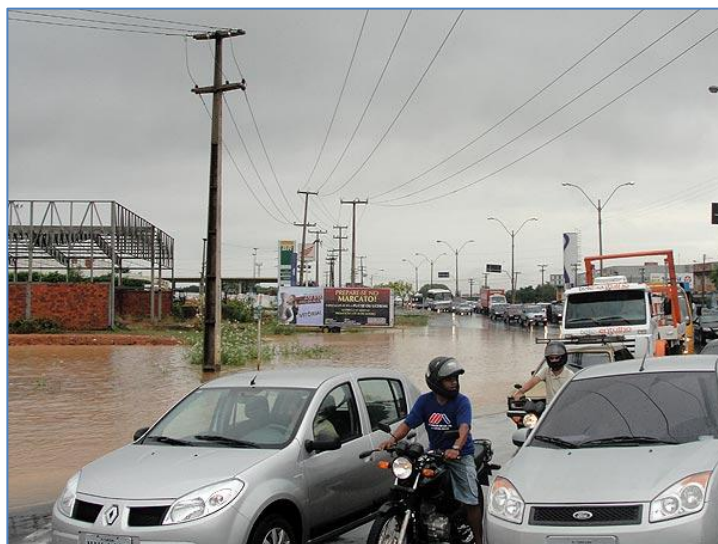
**Figura 9.31. Acúmulo de águas pluviais e consequente engarrafamento do tráfego, promovido pela falta de dispositivos de drenagem pluvial no Balão da Av. Miguel Rosa.**

Alagamentos também são frequentes na extensão do cruzamento das BR 343 e BR 316 com a Av. Miguel Rosa Sul. É uma região com cotas bastante elevadas, e a causa do acúmulo de água é a ausência no sistema de drenagem aliado à prática de terraplenagens para instalação de comércio na região (Figura 9.31).

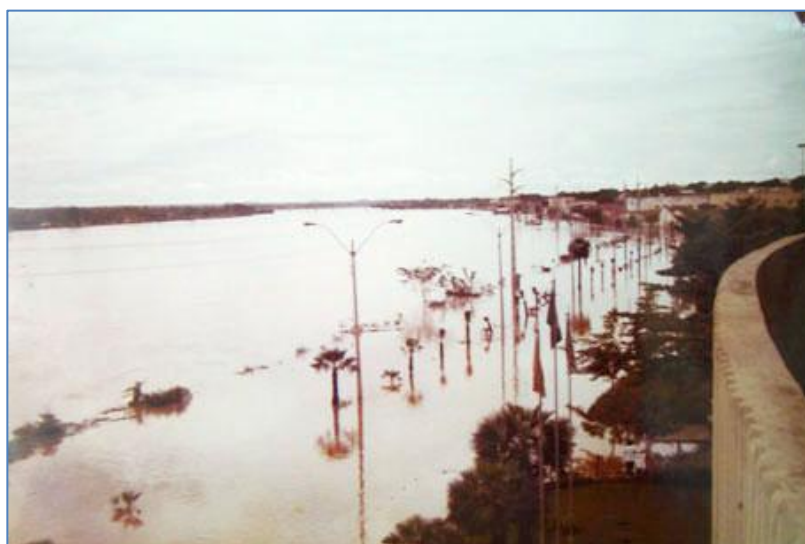
**Figura 9.32. Av. Maranhão submersa pelas águas do rio Parnaíba no ano de 1985.**

Também margeando a avenida Maranhão está o prédio da concessionária local de energia, atualmente a Eletrobrás Piauí. Foi deste prédio que em 1985 foi feita a fotografia apresentada a seguir (Figura 9.32) que ilustra a enchente do ano de 1985 inundando toda a Av. Maranhão e adjacências.

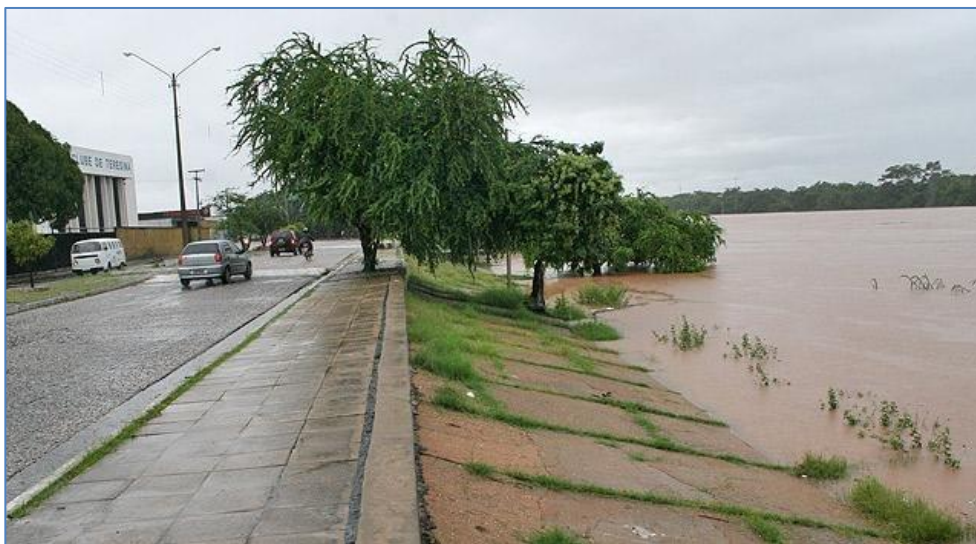
**Figura 9.33. Cheia do rio Parnaíba vista da Av. Maranhão, ao lado do Clube de Teresina. Em épocas de vazante, a diferença de cotas entre a avenida e o rio pode alcançar 4 metros.**

Abaixo, nota-se na Figura 9.33 a altura alcançada pelas águas do rio Parnaíba frente ao talude de concreto do dique da Av. Maranhão e que prossegue pela Rua Boa Esperança, limitando as enchentes em toda a área dos bairros englobados pela região do Projeto Lagoas do Norte.

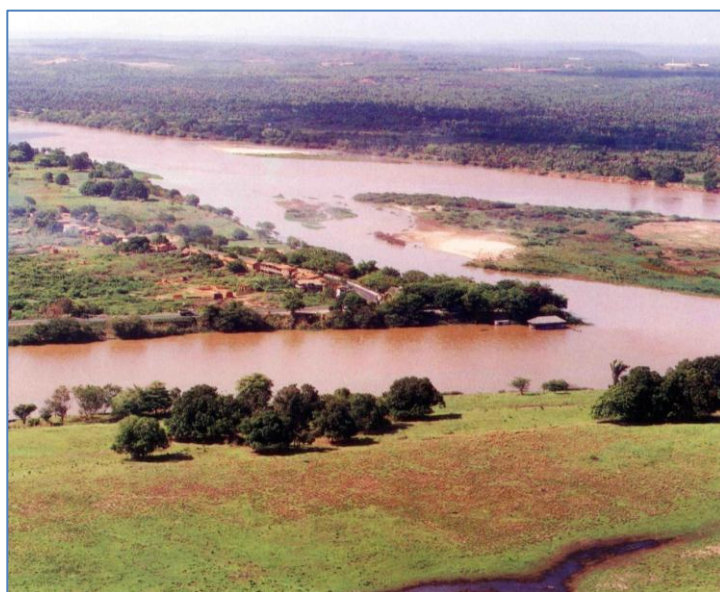
**Figura 9.34. Visão parcial da área de pasto da sub-bacia P16.**

A ocupação da bacia é de pastagens em função da facilidade de ser inundada pelos rios em períodos de cheia (Figura 9.34). A baixa cota do local, muito próximo a cota do rio, contribui para o alagamento.

Durante os eventos de cheia, o rio Poti extravasa e se conecta com o Parnaíba pela sub-bacia que, desta forma, passa a ser um braço do Poti. Em períodos de cheia, praticamente toda a extensão da sub-bacia é inundada.

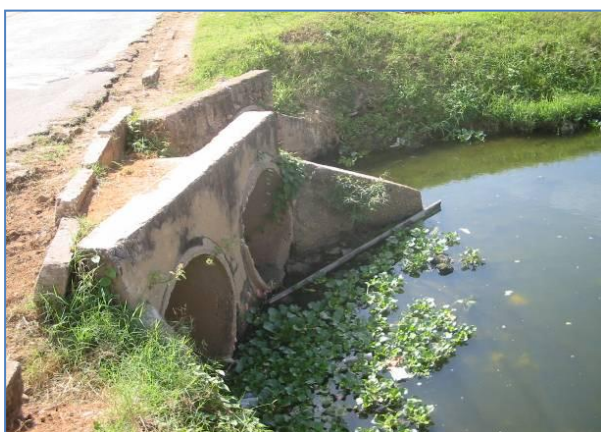
a) Ligação entre as Lagoas Barreiro do Nelson e São Joaquim

**Figura 9.35. Detalhes do controle de cheias nas lagoas do Norte de Teresina (Fonte: Geni Moura, 2005).**

Nessa época foi ainda implantado um projeto de controle de cheias, que interligou diversas lagoas (Barreiro do Zé Nelson, Jacaré, Mazerine, etc.) com a lagoa São Joaquim, por meio de canais e dutos de conexões, visando à laminação de vazões entre as lagoas, definindo, assim, um caminhamento preferencial para o escoamento superficial (Figura 9.35). A lagoa São Joaquim foi interligada à lagoa dos Oleiros, de onde se faz o bombeamento para o rio Parnaíba.

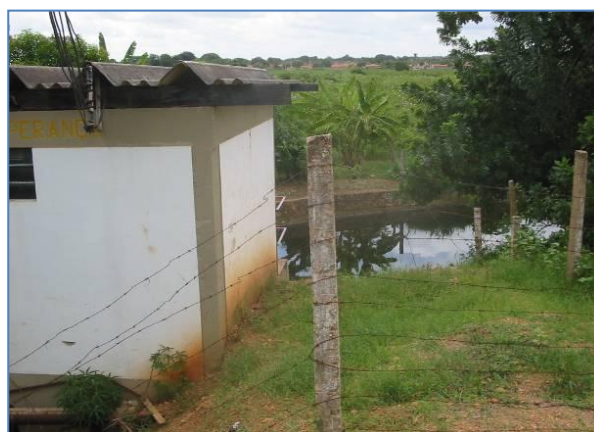
b) Casa de bombas da Lagoa dos Oleiros.

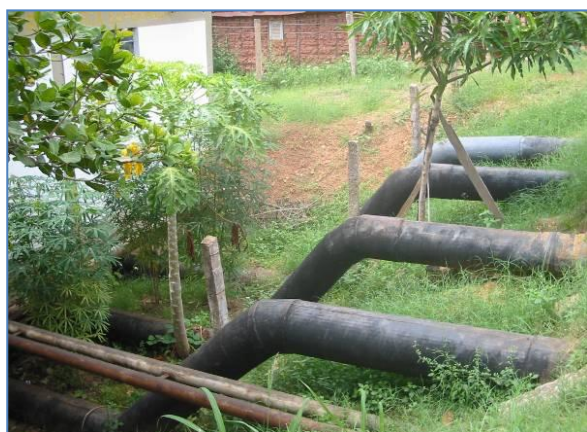
c) Tubulação da casa de bombas da Lagoa dos Oleiros.

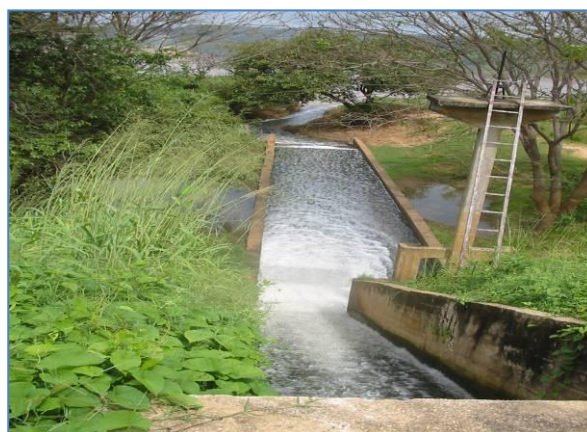
d) Bombeamento para o rio Parnaíba – Lagoa dos Oleiros.

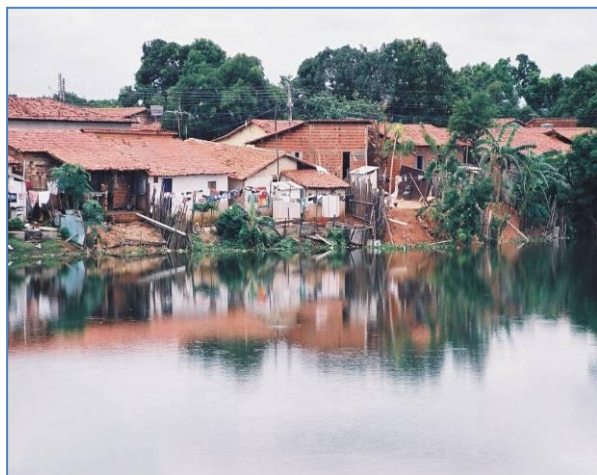
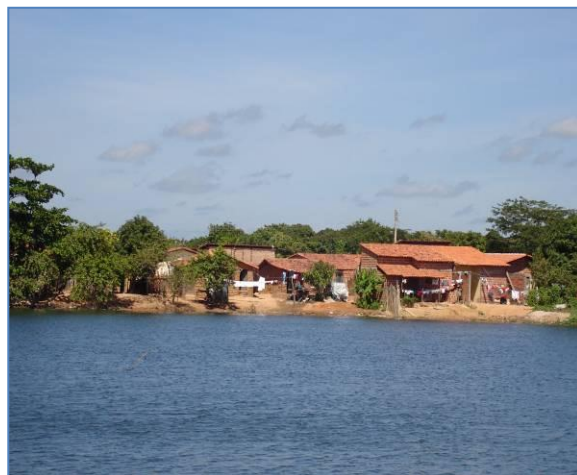
a) Habitações na orla da Lagoa do Jacaré. Fonte: Teresina (2003).

b) Habitações na orla da Lagoa Poti II. Fonte: Geni Moura (2005).

**Figura 9.36. Habitações em áreas de risco.**

Apesar das medidas estruturais de drenagem urbana, desenvolvidas na área, como a construção do dique de proteção, a instalação das comportas, a instalação de bombas de recalque e a interligação das lagoas, os problemas persistiram. Em consequência da laminação de vazão efetuada nas lagoas de maior porte, e observando o esvaziamento no período de estiagem das lagoas menores, que atinge um período de cerca de nove meses no ano, ocorreu a partir de então, a ocupação com moradias precárias das áreas destinadas ao enchimento das lagoas (Figura 9.36). Além disso, a falta de uma fiscalização pelos órgãos

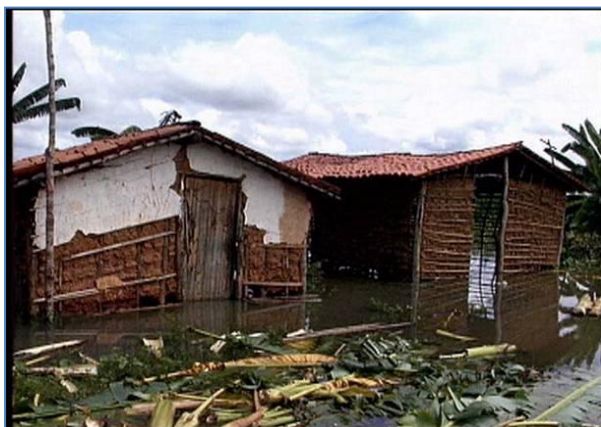
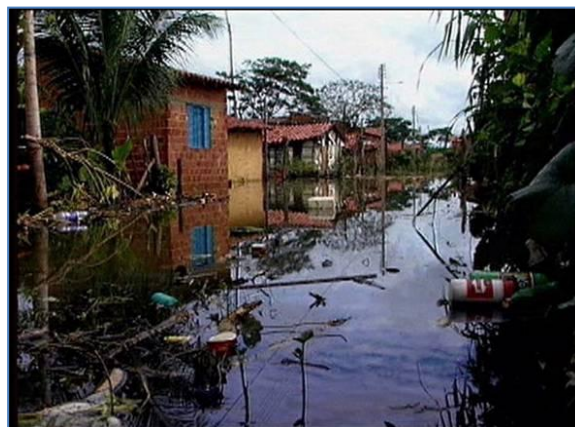
a) Enchente na Lagoa dos Oleiros.

b) Enchente na Lagoa São Joaquim.

**Figura 9.37. Enchentes nas lagoas do Norte (Fonte: UPJ Nordeste, 2004).**

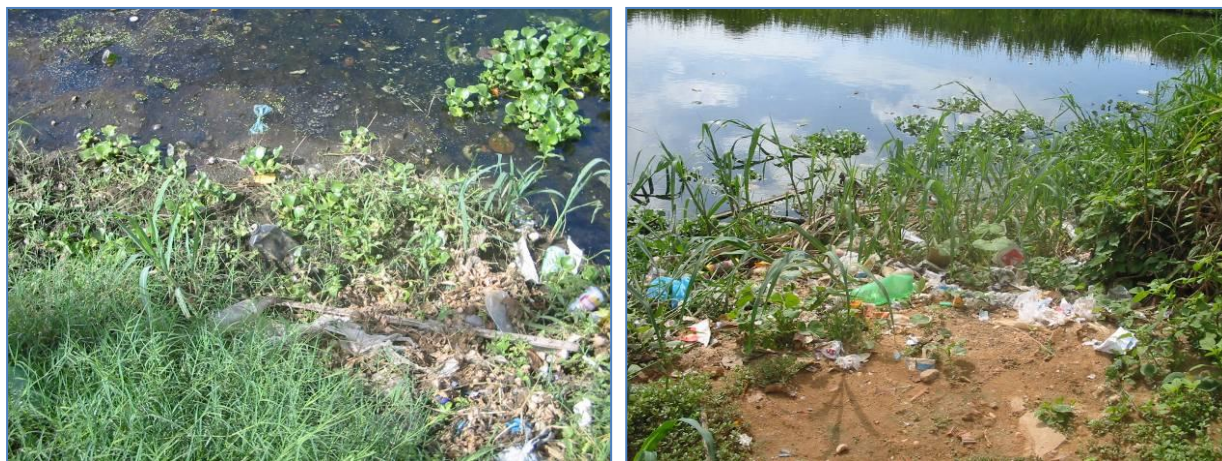
a) Lagoa Barreiro do Nelson.

b) Lagoa São Joaquim.

Em resumo, as áreas encontram-se completamente degradadas, devido à ocupação desordenada de suas orlas e ao lançamento de esgotos e de lixo, o que reduz a capacidade de escoamento do sistema e transforma às lagoas em grandes focos de doenças e de desconforto para a população (Figura 9.38).

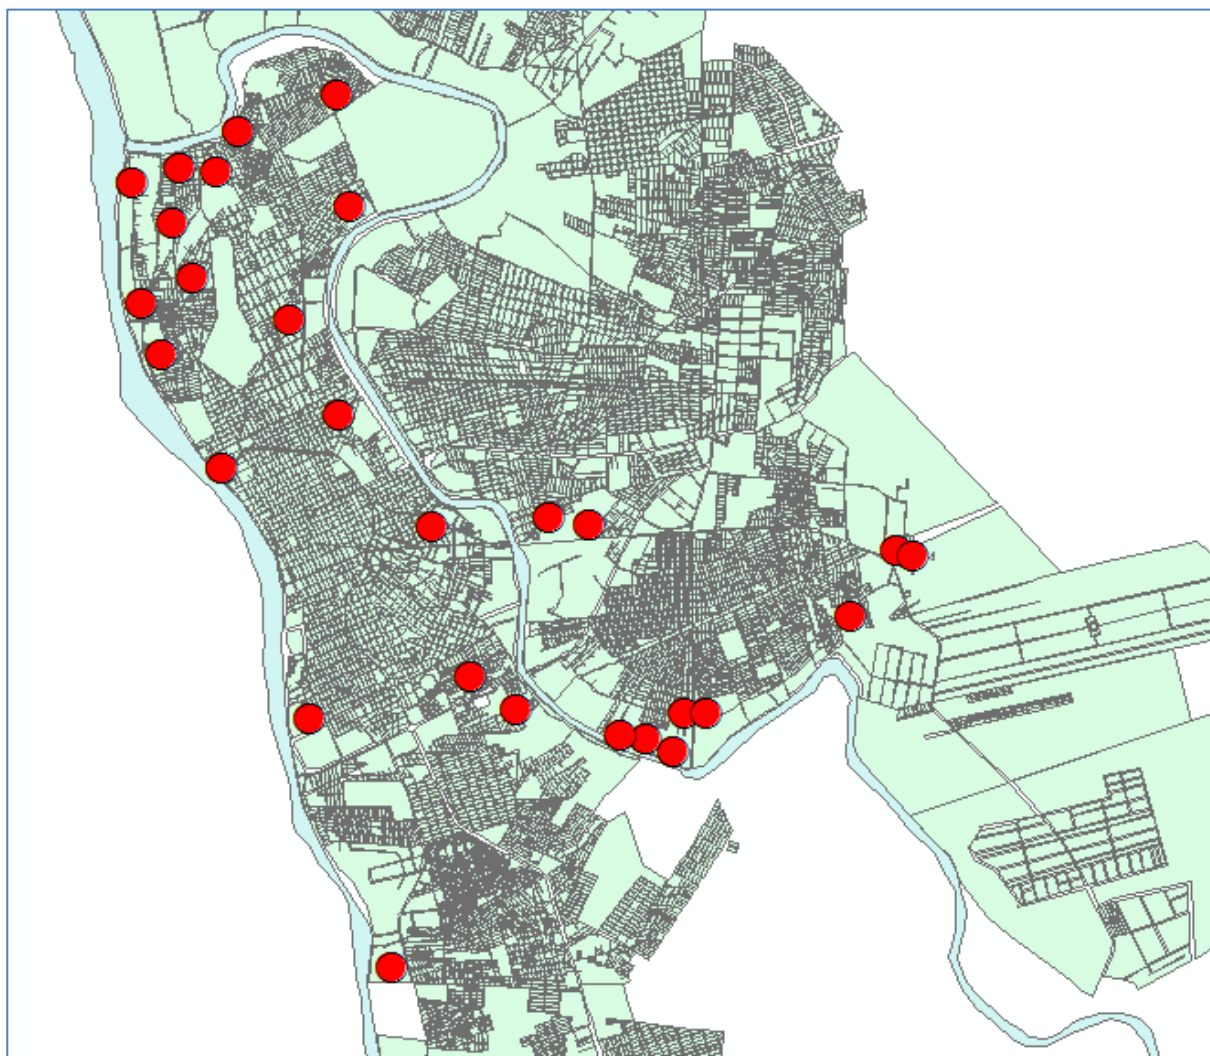
Figura 9.65. Pontos críticos identificados Defesa Civil durante o evento crítico de 2008 (Imagem esquemática).
