PROGRAMA LAGOAS DO NORTE

PLANO DIRETOR DE DRENAGEM URBANA DE TERESINA

Rev.01  
Volume 25 – Tomo 06  
Relatório Final

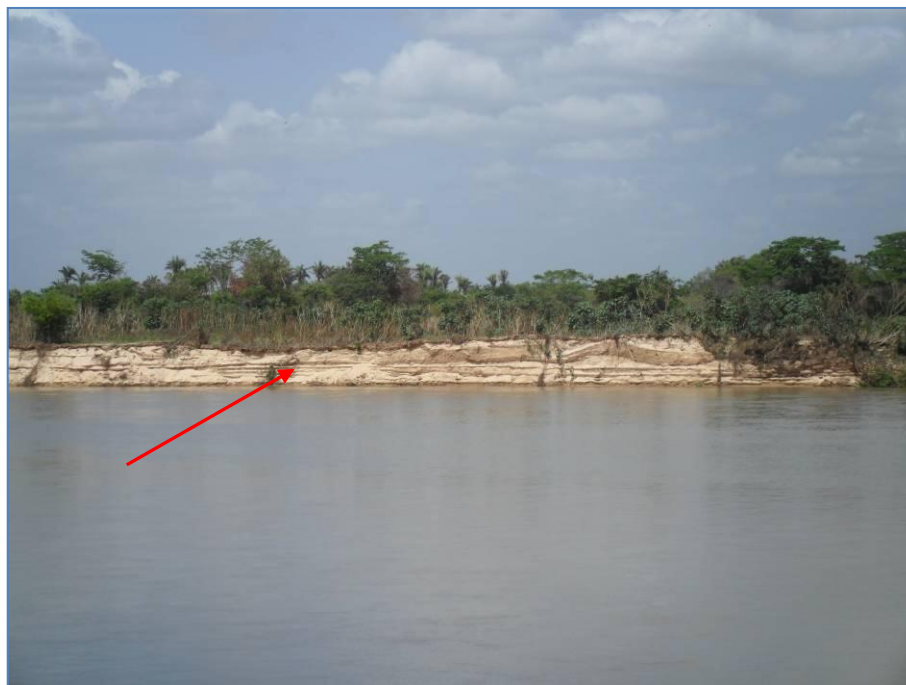
**Figura 10.1. Sedimentos quaternários - rio Parnaíba.**

como barras acanaladas, que podem ser observadas nos leitos dos rios Poti e Parnaíba (Figura 10.1). O silte, material mais fino, aparece em camadas de aproximadamente 15cm, de coloração mais escura, laminados e marcam a época de inundações máximas dos rios (Figura 10.2).

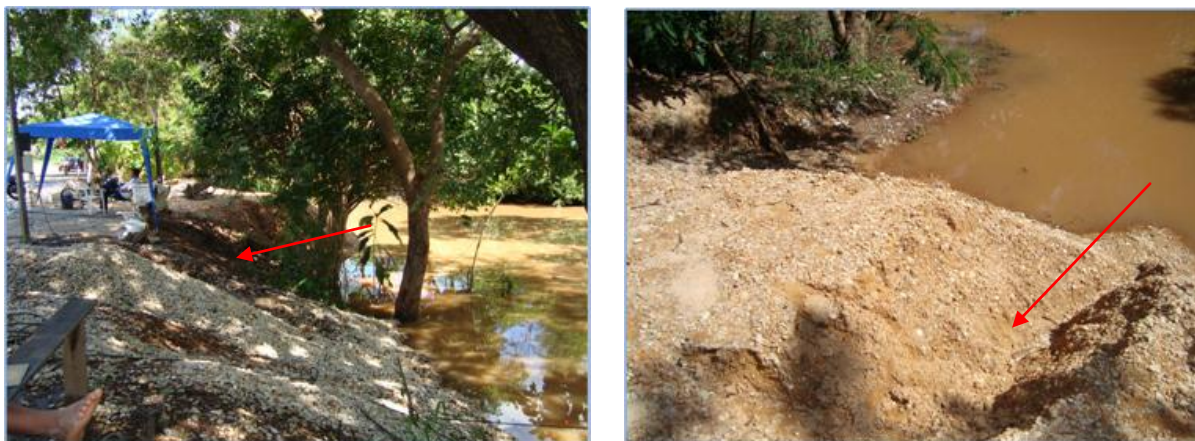
**Figura 10.3. Bueiro rompido na Av. Maranhão próximo ao cruzamento com a Av. Gil Martins: erosão em detalhe (à direita).**

A Figura 10.3 apresenta o ocorrido no bairro Tabuleta, mais especificamente na Avenida Maranhão próximo ao cruzamento com a Av. Gil Martins. O colapso do bueiro provocou um princípio de erosão no talude da referida avenida.

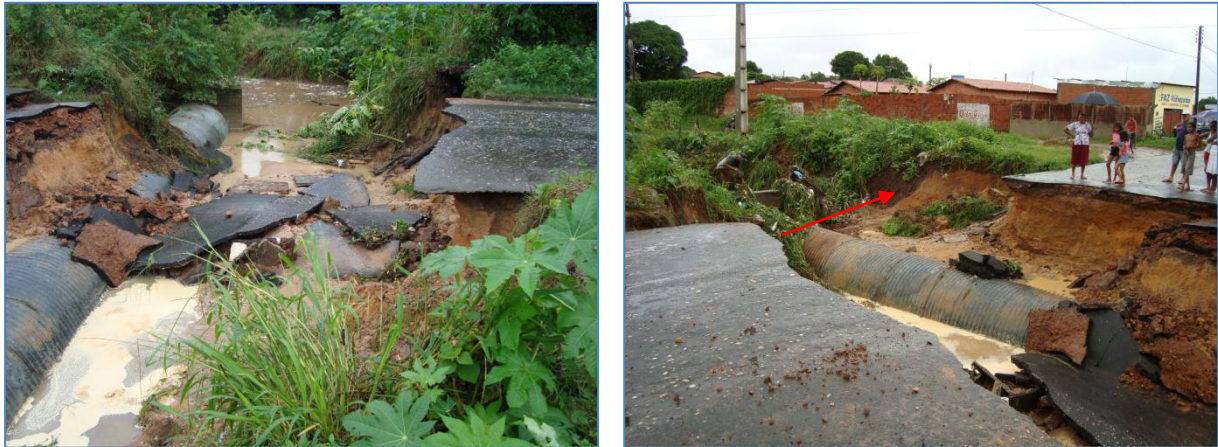
**Figura 10.4. Bueiro rompido na Rua Celso Pinheiro próximo a Rua Chico Xavier: erosão em detalhe (à direita).**

Celso Pinheiro, próximo a Rua Chico Xavier, visto que o asfalto da referida via cedeu, conforme ilustra a Figura 10.4.

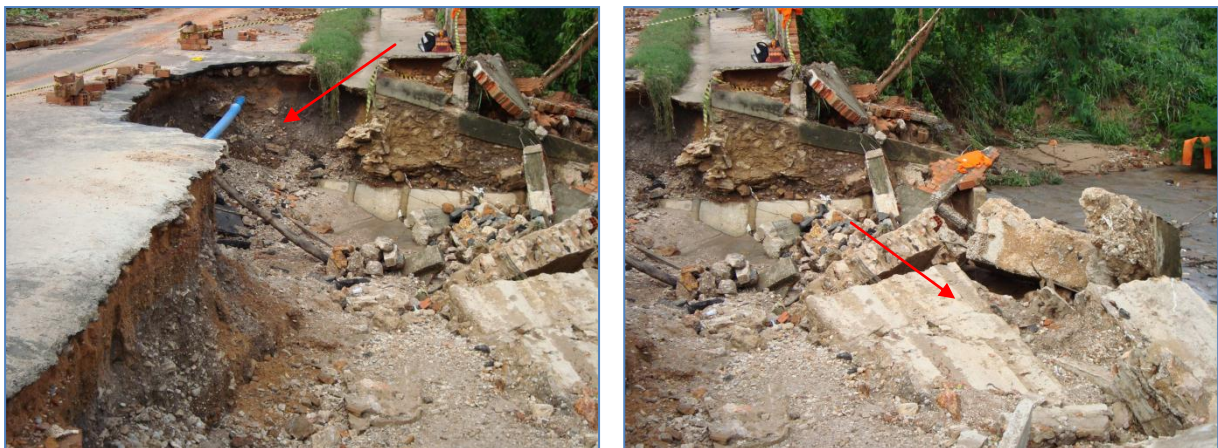
**Figura 10.5. Rua Santa Efigênia: parte da pista e seu talude foram levados pelo escoamento pluvial, provocando ainda o colapso de um muro de arrimo.**

Em outra situação, na Rua Santa Efigênia (bairro Santa Luzia), a força do escoamento superficial destruiu o talude e parte da pista, além de derrubar o muro de arrimo que havia no local, conforme mostrado na Figura 10.5.

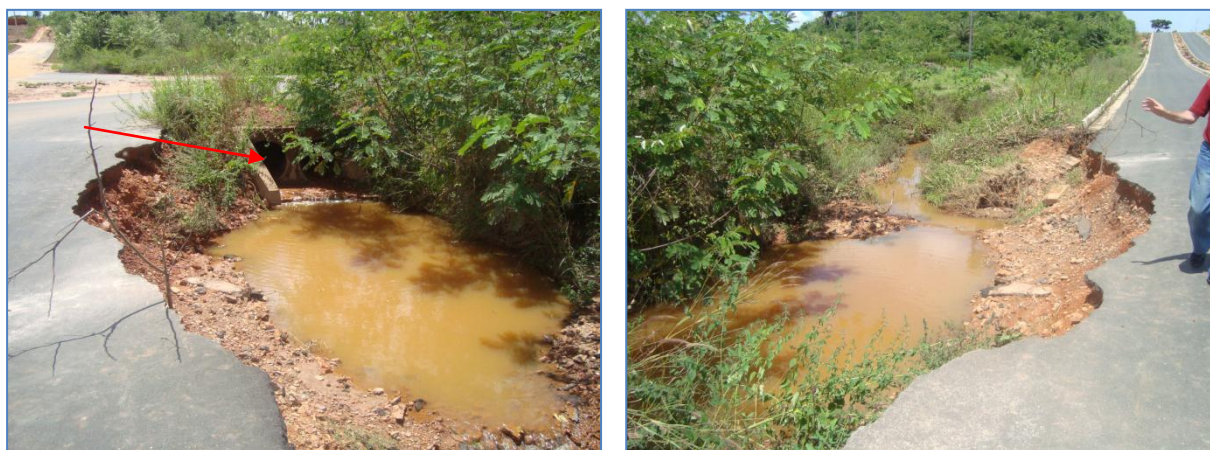
**Figura 10.6. Avenida de acesso ao Residencial Mário Covas: vista da saída do dispositivo de drenagem e pista danificada.**

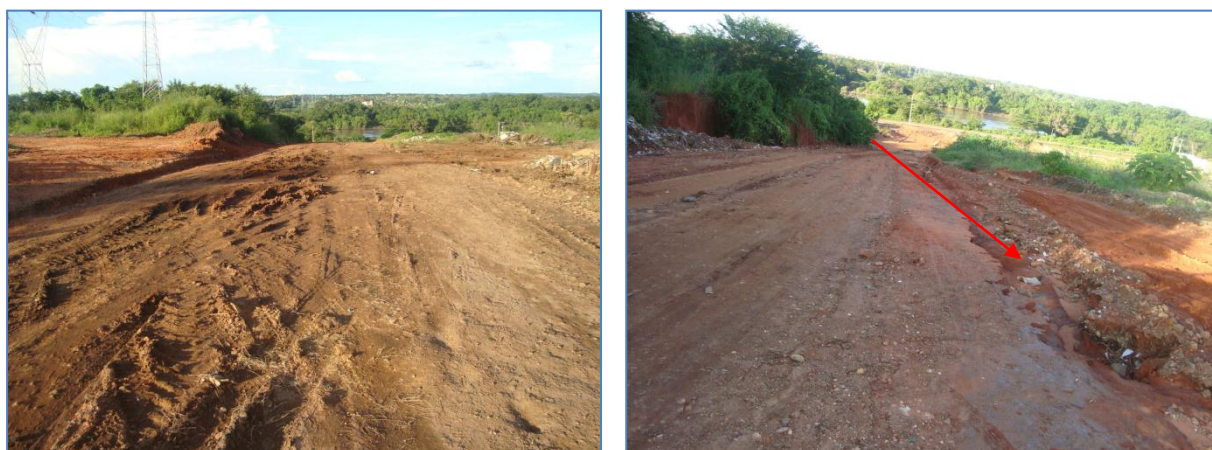
**Figura 10.7. Avenida principal do Loteamento Hugo Prado: sem pavimento e drenagem o solo exposto é levado pelo escoamento superficial, provocando a abertura de sulcos.**

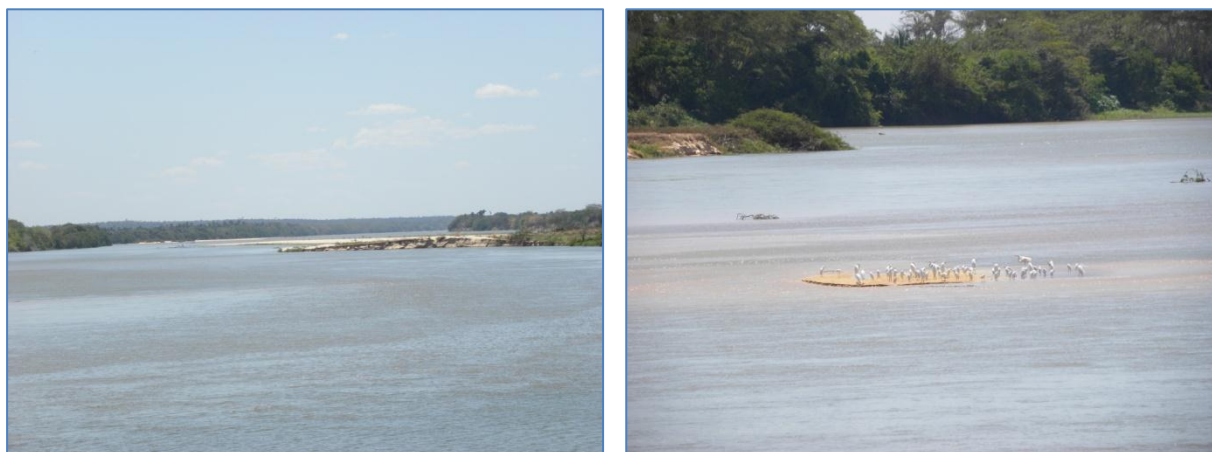
**Figura 10.8. Bancos de areia no Parnaíba formados a partir da deposição de carga sedimentar, devido à redução da capacidade de transporte do rio.**

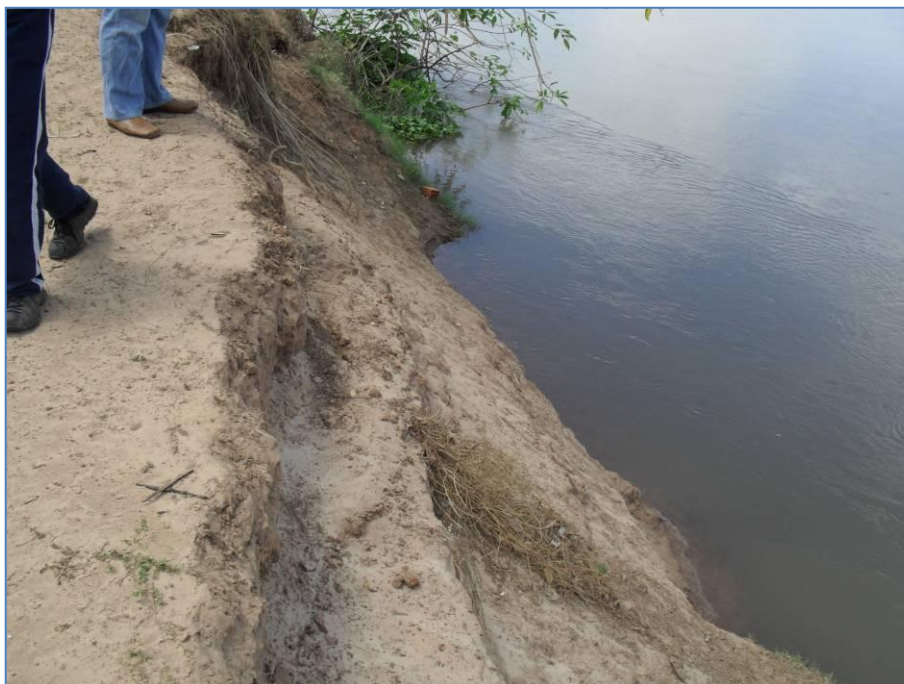
**Figura 10.9.** Detalhe da margem côncava de um meandro do rio Poti, onde ocorre processo erosivo.

Dentro da região urbana de Teresina observa-se nas margens do rio Poti, devido ao grande fluxo de água e de seus meandros acentuados, o intenso desgaste erosivo dos terraços fluviais e das encostas do rio, além de erosões de pequeno porte decorrentes da dinâmica meandrante, onde ocorre degradação na margem côncava (desgaste) e agradação na margem convexa (deposição). Tal tipo de erosão é chamado de erosão hídrica fluvial, onde ocorre o desgaste do leito e das margens dos rios pelas suas águas (Figura 10.9).

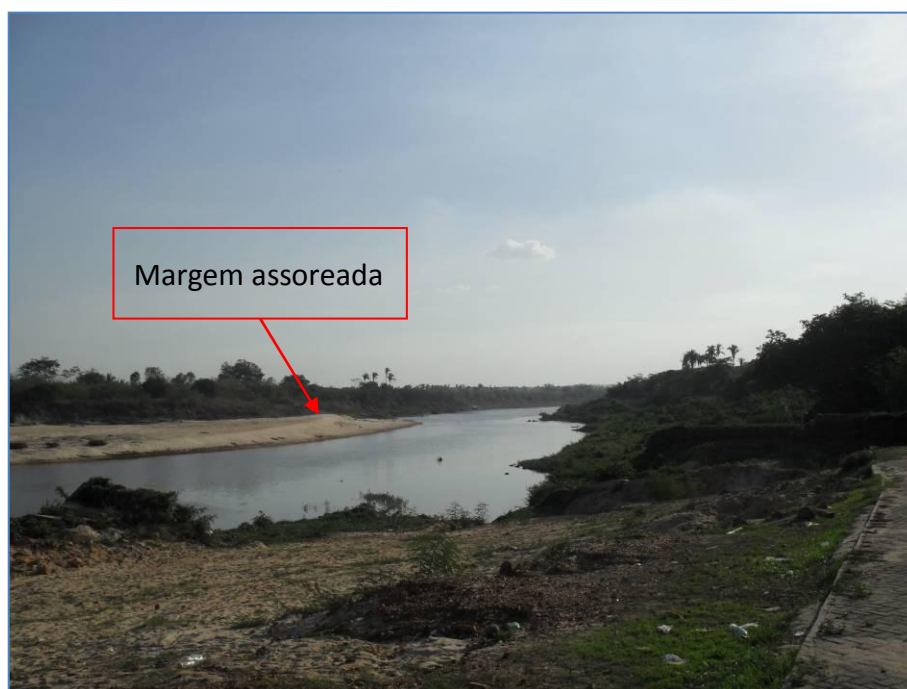
**Figura 10.10. Meandro apresentando um elevado grau de assoreamento em sua margem convexa, ao fundo.**

As áreas sujeitas a assoreamento estão localizadas nas porções onde a velocidade do rio é mais baixa, e com isso não há energia suficiente para transportar o material erodido, ou seja, esse assoreamento é o produto da erosão das margens côncavas dos meandros. Essas regiões estão localizadas nos lados internos das curvas mais acentuadas dos meandros, conhecidos como barra de meandros, como ocorre, por exemplo, na região conhecida como Curva São Paulo (Figura 10.10), onde também existe um histórico de inundação.

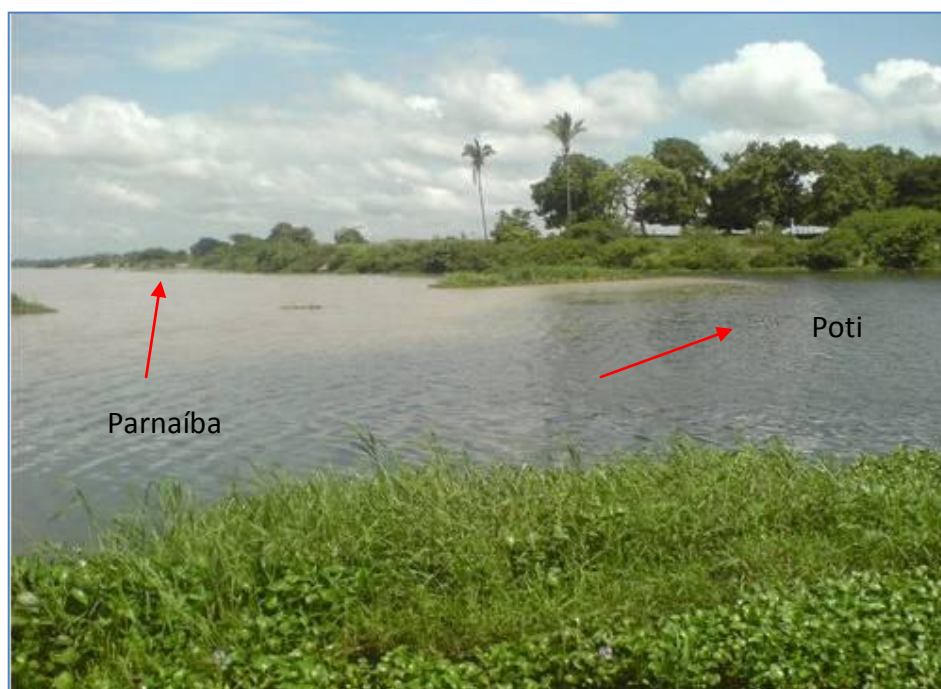
**Figura 10.11. Encontro dos rios Poti e Parnaíba, onde o rio Poti contribui com uma alta carga sedimentar.**

O encontro entre o rio Poti e o rio Parnaíba (Figura 10.11) é também uma região de assoreamento, mas diferente dos meandros supracitados, nesta região, onde o Poti deságua no Parnaíba, ocorre que, grande parte da carga sedimentar transportada pelo rio Poti deposita-se, formando diversos bancos de areias nas proximidades.

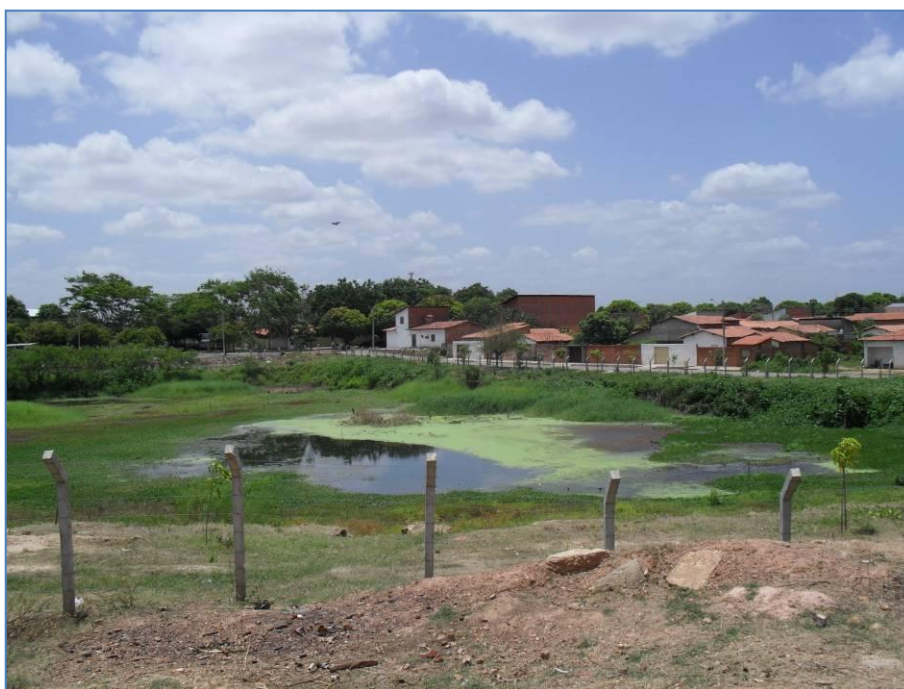
**Figura 10.12. Planície de inundação ocupada por moradia. Notar a presença de uma lagoa remanescente de inundações antigas.**

O primeiro processo está ligado ao assoreamento em alguns pontos do rio Poti. Esse assoreamento causa uma diminuição na profundidade do leito do rio, sendo assim, durante a época de cheias ocorre um aumento no volume d'água que, somado à diminuição do fundo do leito, faz com que a água acabe por transpassar os limites deste, adentrando as planícies de inundação. As zonas de assoreamento são as regiões onde o rio apresenta velocidades mais baixas, como por exemplo, nas curvas do rio e nos menores trechos entre duas curvas (Figura 10.12).

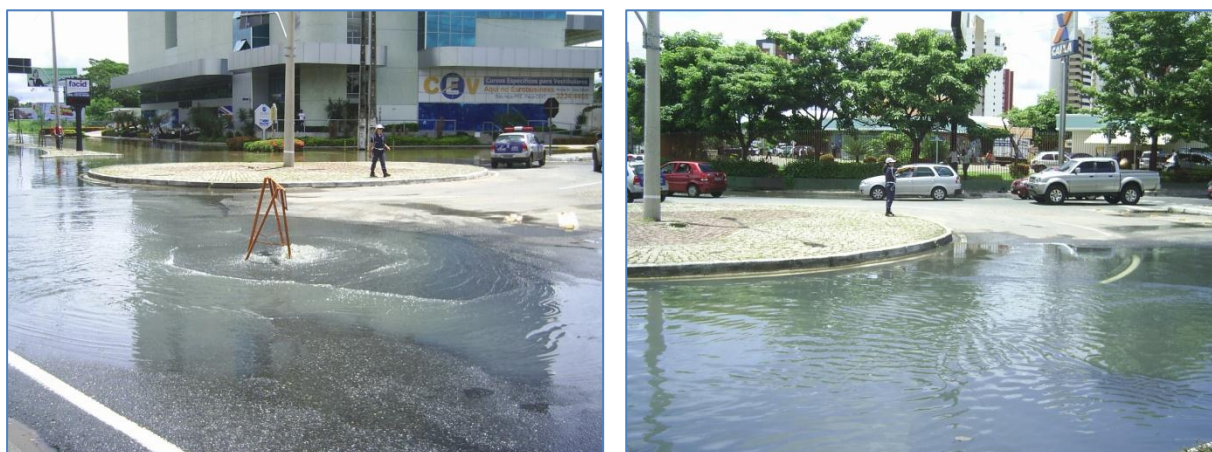
**Figura 10.13. Refluxo de água da drenagem pluvial, inundando as regiões mais baixas: Rua Raul Lopes em frente ao Eurobusiness.**

sistema pluvial fica represado e ocasiona o refluxo de volta para a área urbana, causando inundações em vários pontos da cidade (Figura 10.13), conforme apontados em detalhe anteriormente.

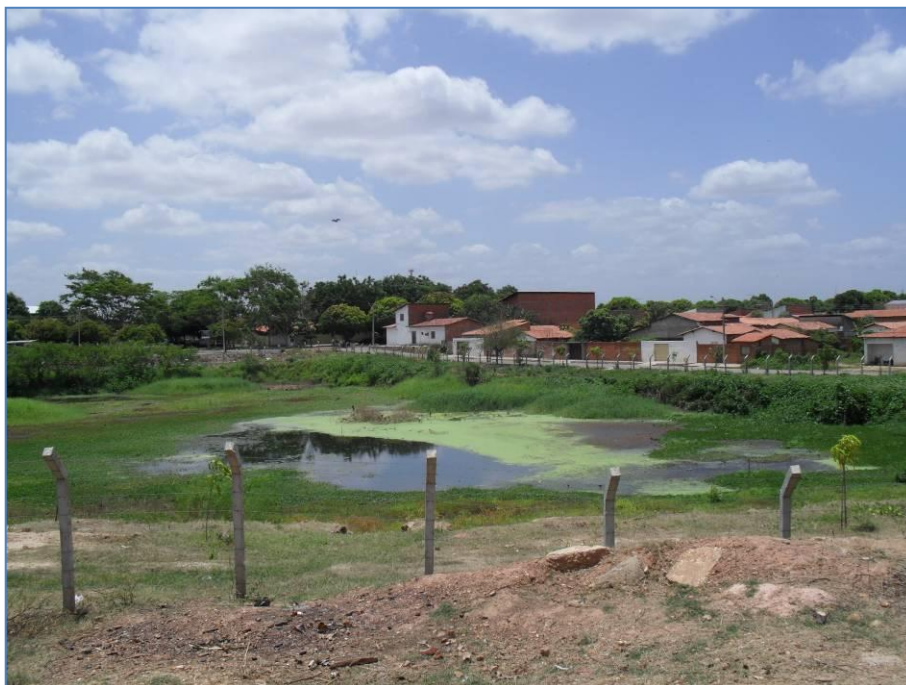
**Figura 10.14.** Lagoa que durante os períodos de chuva tem seu volume d’água aumentado, esse fato somado a ausência de drenagens faz com que a mesma transborde, alagando regiões de topografias mais baixas a sua volta.

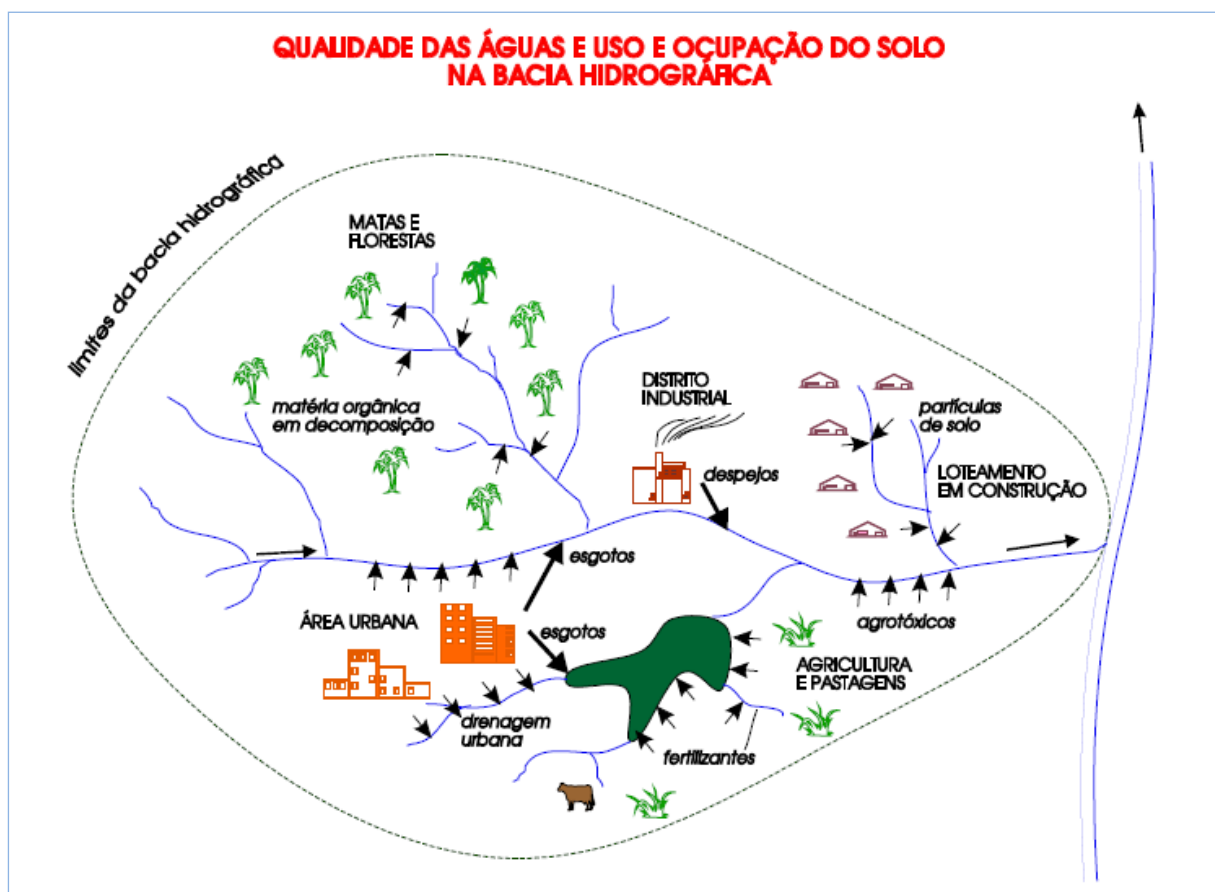
Figura 11.1. Representação esquemática de poluição pontual, representada pelas setas maiores, e difusa, representada pelas setas menores (Fonte: VON SPERLING, 2005).

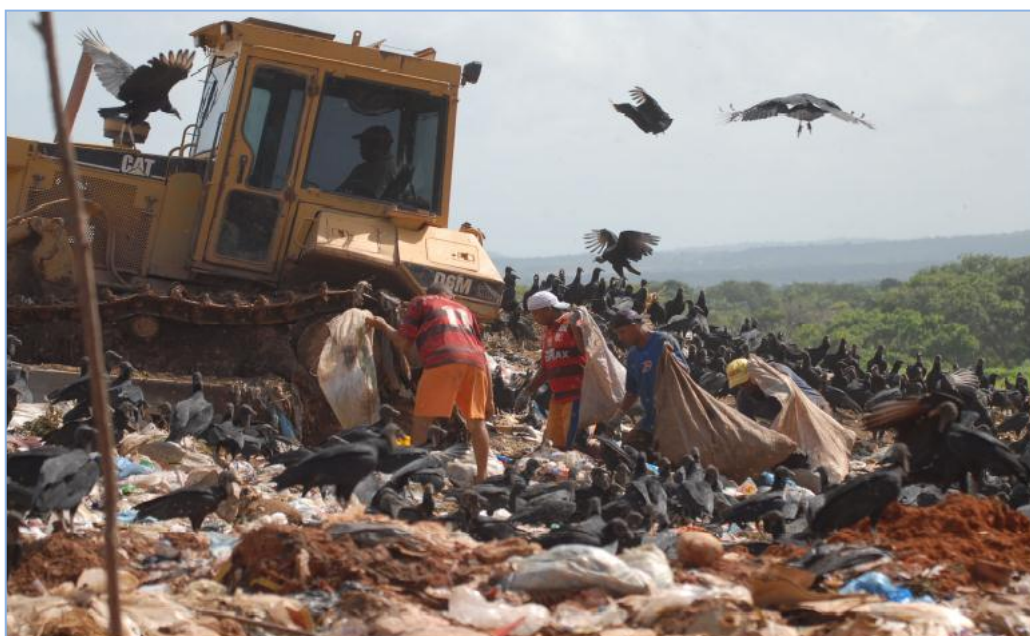
Figura 11.6. Presença de animais e catadores no aterro de Teresina (Fonte: PIEROT, 2009).

Segundo Pierot (2009), apresenta-se em condições razoáveis de operação, com células de expansão, lagoa de chorume, balança para pesagem e uma unidade de triagem de resíduos sólidos administrado pela SDU sul. O local possui mau cheiro, presença de lixo descoberto, ausência de sistema de tratamento de efluentes líquidos eficaz, gases e resíduos diferenciados e proliferação de animais, portanto, percebe-se que o mesmo não atende totalmente às especificações de aterro controlado (Figura 11.6).

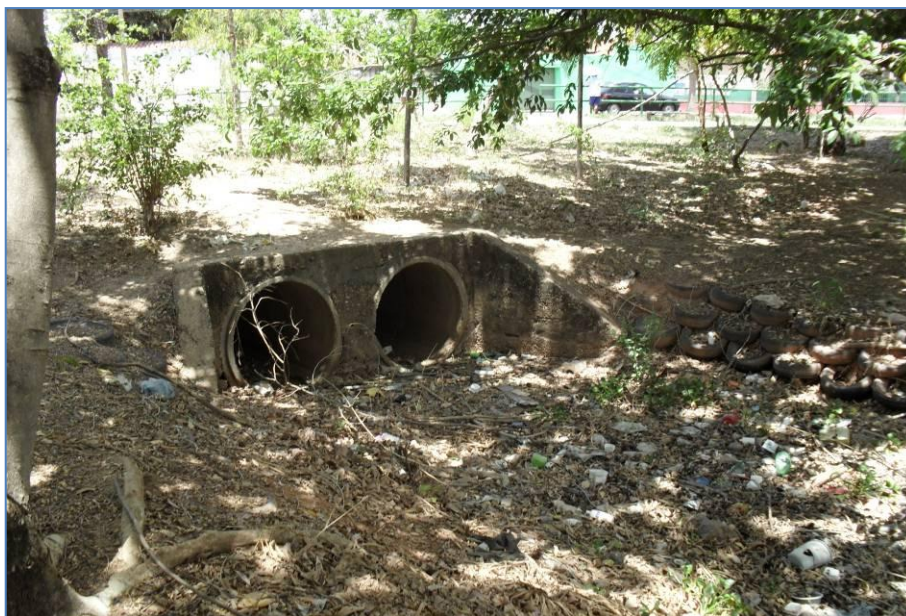
**Figura 12.2. Canal de interligação entre as lagoas.**

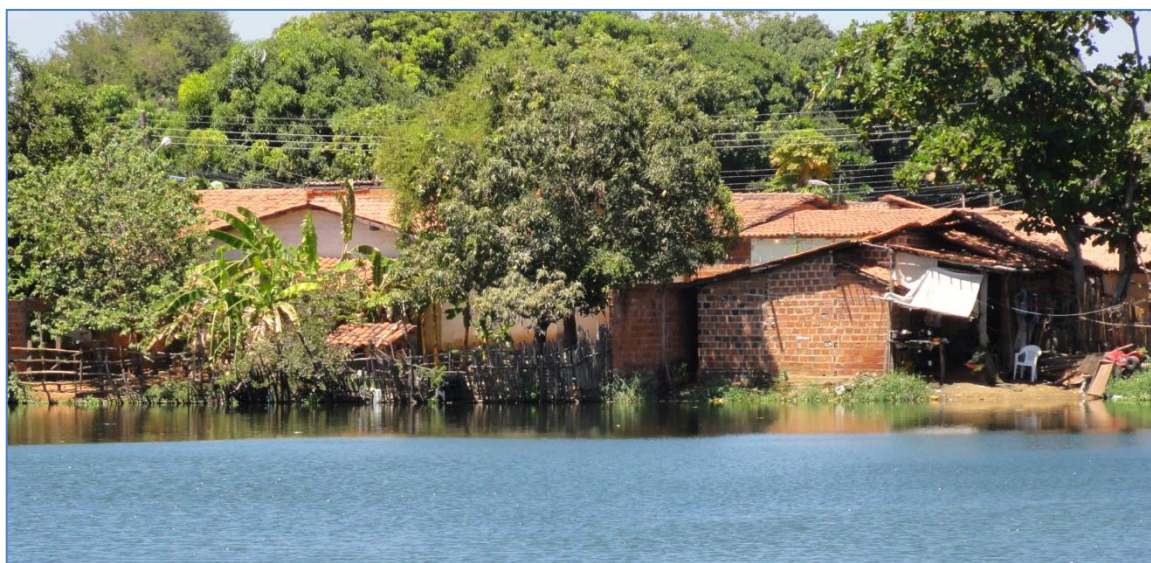
**Figura 12.3. Ocupação das margens das lagoas.**

ano), a população ocupa com moradias precárias parte da área de inundação de período chuvoso, reduzindo a sua capacidade e aumenta o risco de impacto sobre esta população (Figura 12.3).

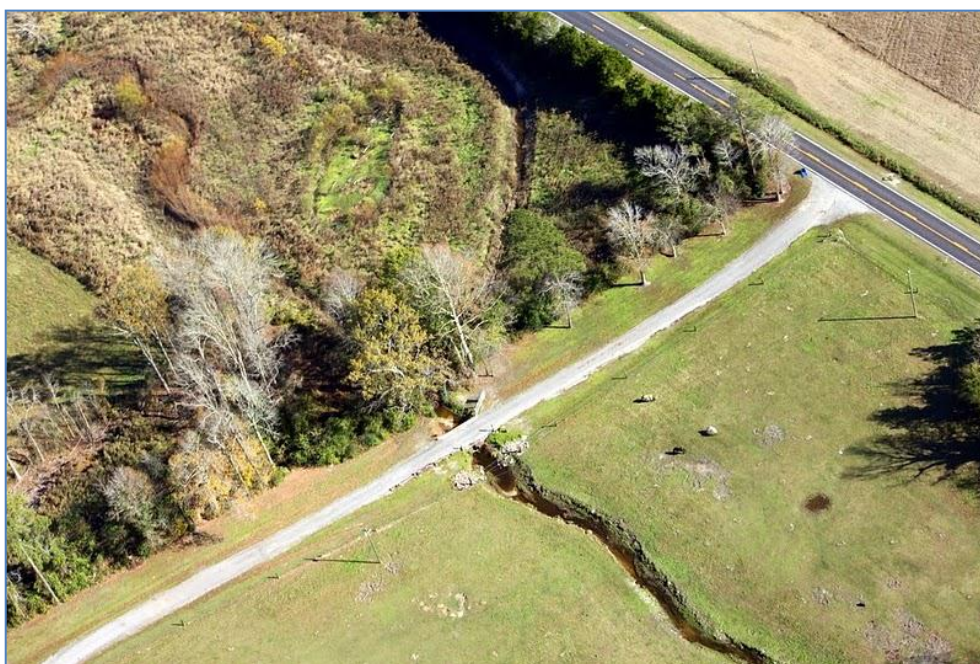
**Figura 12.5. Contraste entre trechos restaurado com intervenção parcial e não restaurado**  
(foto: Restoration Systems, LLC).

**Restauração com intervenção parcial assistida:** é indicada quando o processo de autorrestauração se mostra muito lento e incerto, neste caso uma intervenção pode acelerar os processos naturais em andamento. Na Figura 12.5 é apresentado o ponto de transição entre um trecho restaurado com intervenções parciais e um ainda não restaurado.

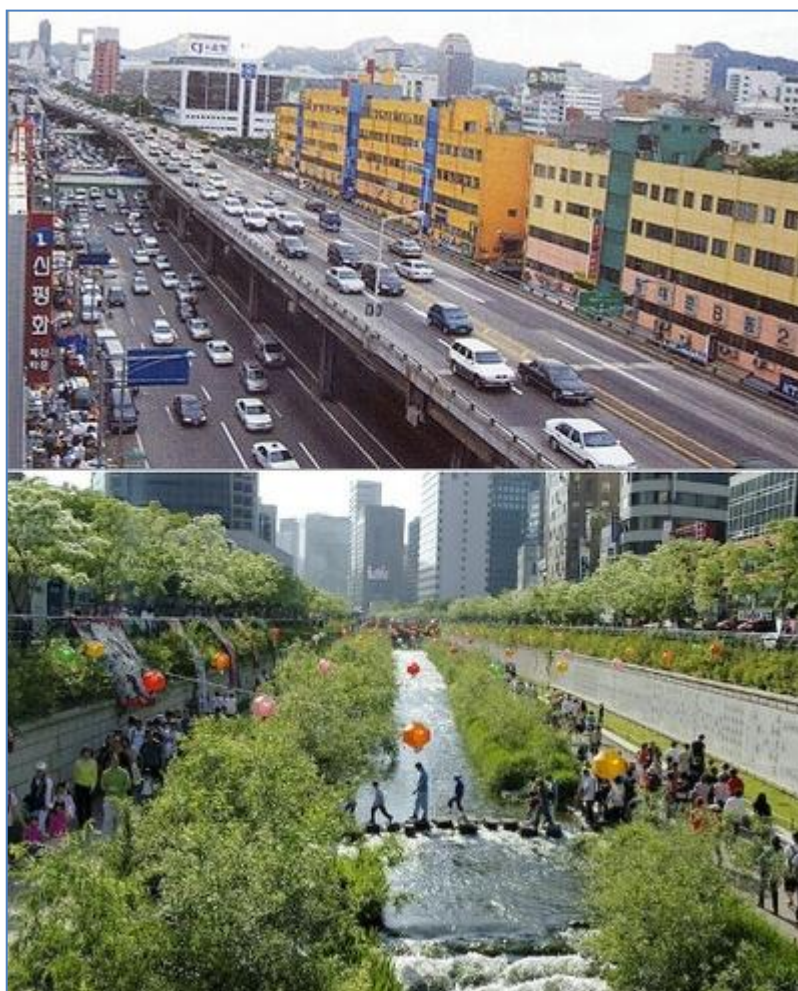
Figura 12.6. Restauração do leito e margens do rio Cheonggycheon em Seoul (Coreia do Sul).

**Restauração com intervenção significativa:** é utilizada quando se deseja uma restauração além da capacidade de autorrestauração, onde são realizadas intervenções de maior vulto para atingir o objetivo. Um exemplo bastante representativo deste tipo de restauração é a intervenção realizada no rio Cheonggycheon na cidade de Seoul na Coréia do Sul (Figura 12.6).
