**PROGRAMA LAGOAS DO NORTE**

**AVALIAÇÃO DAS CONDIÇÕES DE SEGURANÇA E**  
**ESTABILIDADE DO DIQUE PARNAÍBA**

**RELATÓRIO TÉCNICO**

**CONTRATO PMT/SEMPPLAN/UGP LAGOAS DO NORTE Nº 15/2016**

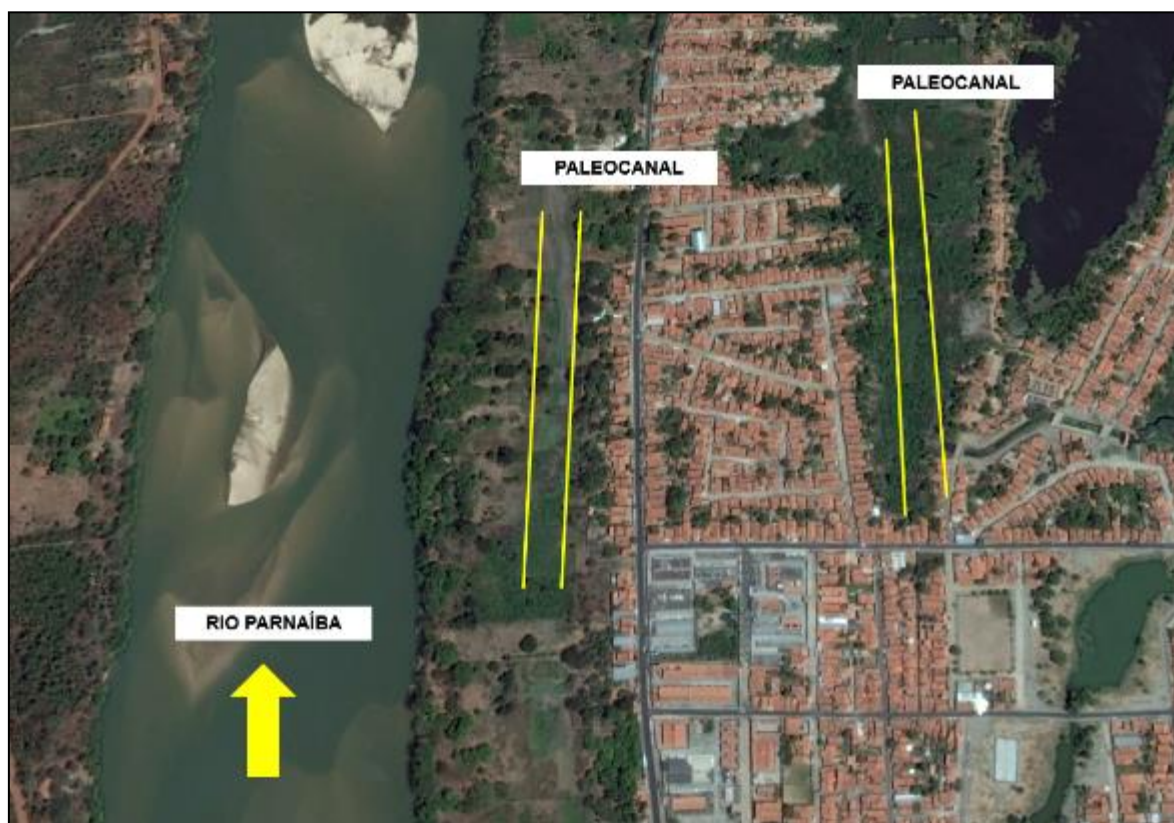
**Figura 4.1** – Testemunhos de paleocanais na margem direita do rio Parnaíba, em Teresina.

Denomina-se paleocanal aos entalhes de leitos fluviais que foram abandonados em eras geológicas passadas, apresentando depressões que são inundadas pelas enchentes, assim formando lagoas marginais ou leitos temporários de escoamento das vazões mais elevadas. As lagoas existentes na área alvo do Programa Lagoas do Norte (lagoa dos Oleiros, lagoa da Piçarreira) foram formadas sobre paleocanais do rio Parnaíba, tendo as suas características naturais alteradas por dragagens, extração de argila cerâmica, aterramentos e aberturas de canais. A Figura 4.1 mostra testemunhos de paleocanais, entalhados entre a calha atual do rio Parnaíba e a linha do Dique Parnaíba.

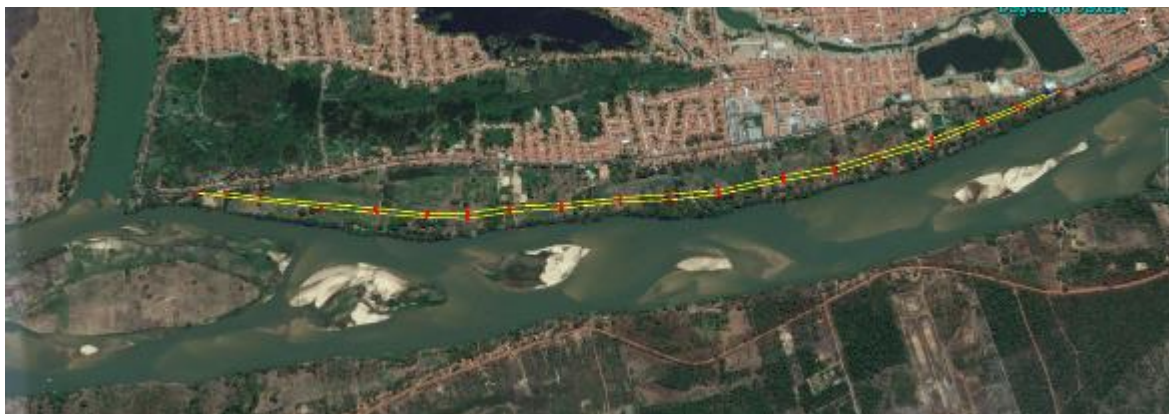
**Figura 5.3** – Traçado alternativo para a duplicação da Avenida Boa Esperança.

Como forma de evitar as relocações das benfeitorias localizadas nos taludes de montante do Dique Boa Esperança, foi sugerido um traçado alternativo para o eixo do projeto de duplicação da avenida, conforme indicado pela linha tracejada mostrada na Figura 5.3.

Embora seja um traçado preliminar, o desenvolvimento não poderia ser muito distinto desse indicado na figura, pelas seguintes razões:
