**PROGRAMA LAGOAS DO NORTE**  
**Etapa II**

**AVALIAÇÃO DAS CONDIÇÕES DE SEGURANÇA E ESTABILIDADE**  
**DOS DIQUES DOS RIOS PARNAÍBA E POTI**

- PRODUTO 2 -

**- SETEMBRO DE 2018 -**

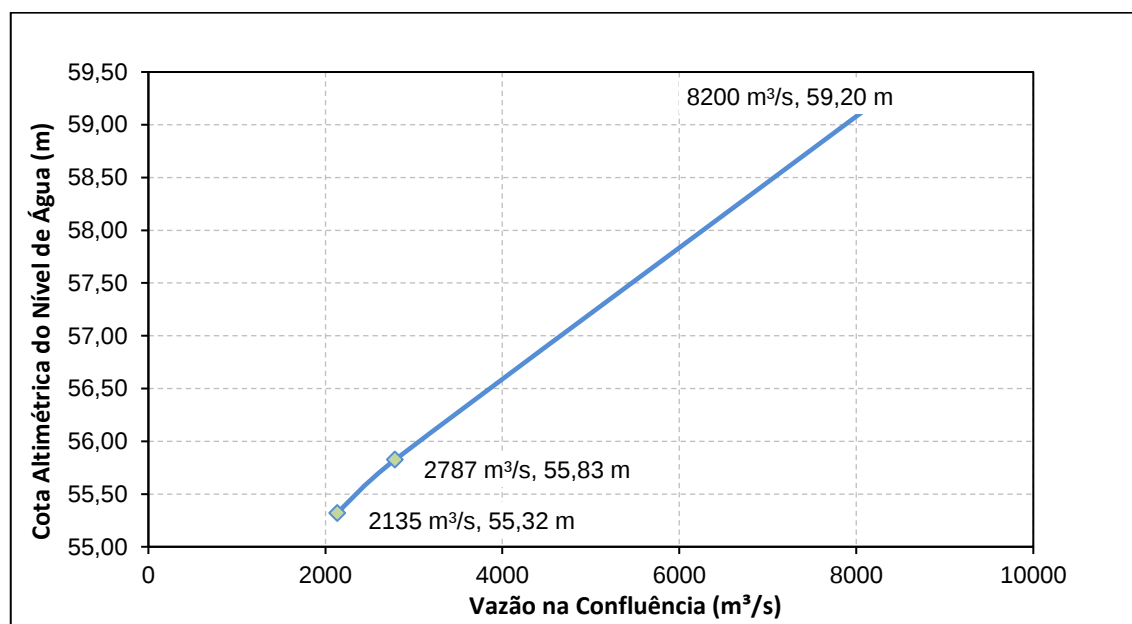
**Figura 3.5** – Curva-chave na Seção 3 do rio Parnaíba a jusante da confluência.

A vazão que escoaria pela confluência na condição limiar de transbordamento dos diques, sem considerar borda livre, seria 7300 m<sup>3</sup>/s, que corresponde ao nível de água na El. 58,70 m (ver curva-chave na Figura 3.5). Essa vazão corresponde a um período de retorno de 50 anos (Figura 4.1), que não é aceitável como critério de projeto para uma obra de proteção contra cheias desse porte.

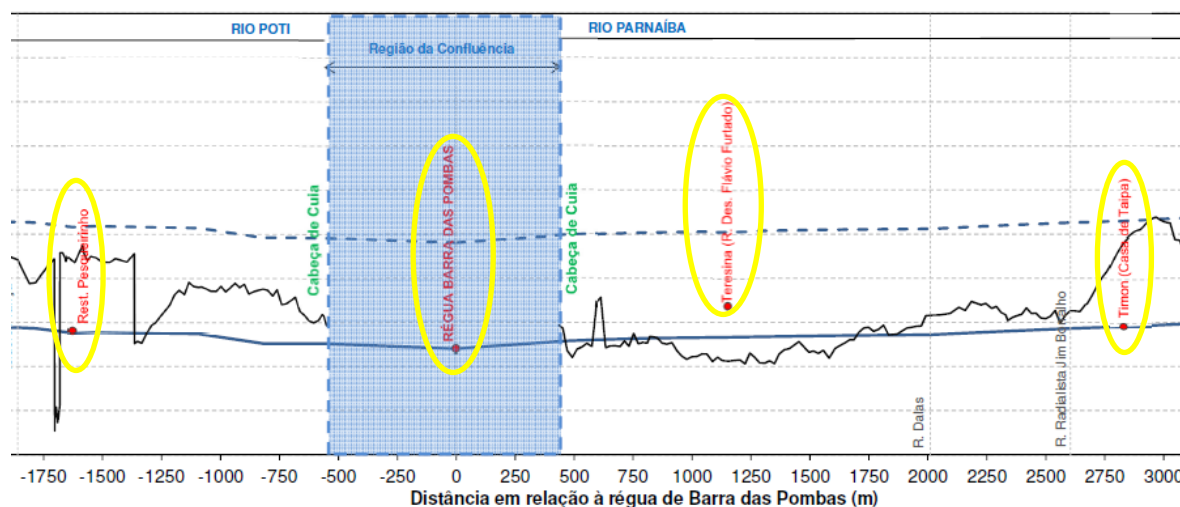
**Figura 3.6** – Perfis de escoamento da cheia de 1985 e a congruência com as marcas cadastradas.

Na Figura 3.6 pode ser visualizada a congruência dos perfis simulados para a cheia de 1985 e as respectivas marcas que foram cadastradas no campo. Nota-se uma total aderência entre o modelo e as marcas, exceto para o caso da marca identificada na casa junto ao Dique Boa Esperança. A marca foi nivelada na El. 59,69 m, enquanto o modelo reproduziu uma cota de nível de água na El. 59,33 m. Para forçar o modelo a reproduzir a cota dessa marca de cheia, seria necessária a adoção de coeficientes de rugosidade de Manning pouco realísticos, além de que o perfil geral ficaria não compatível com a marca de montante, identificada em construção na margem esquerda do rio Parnaíba.

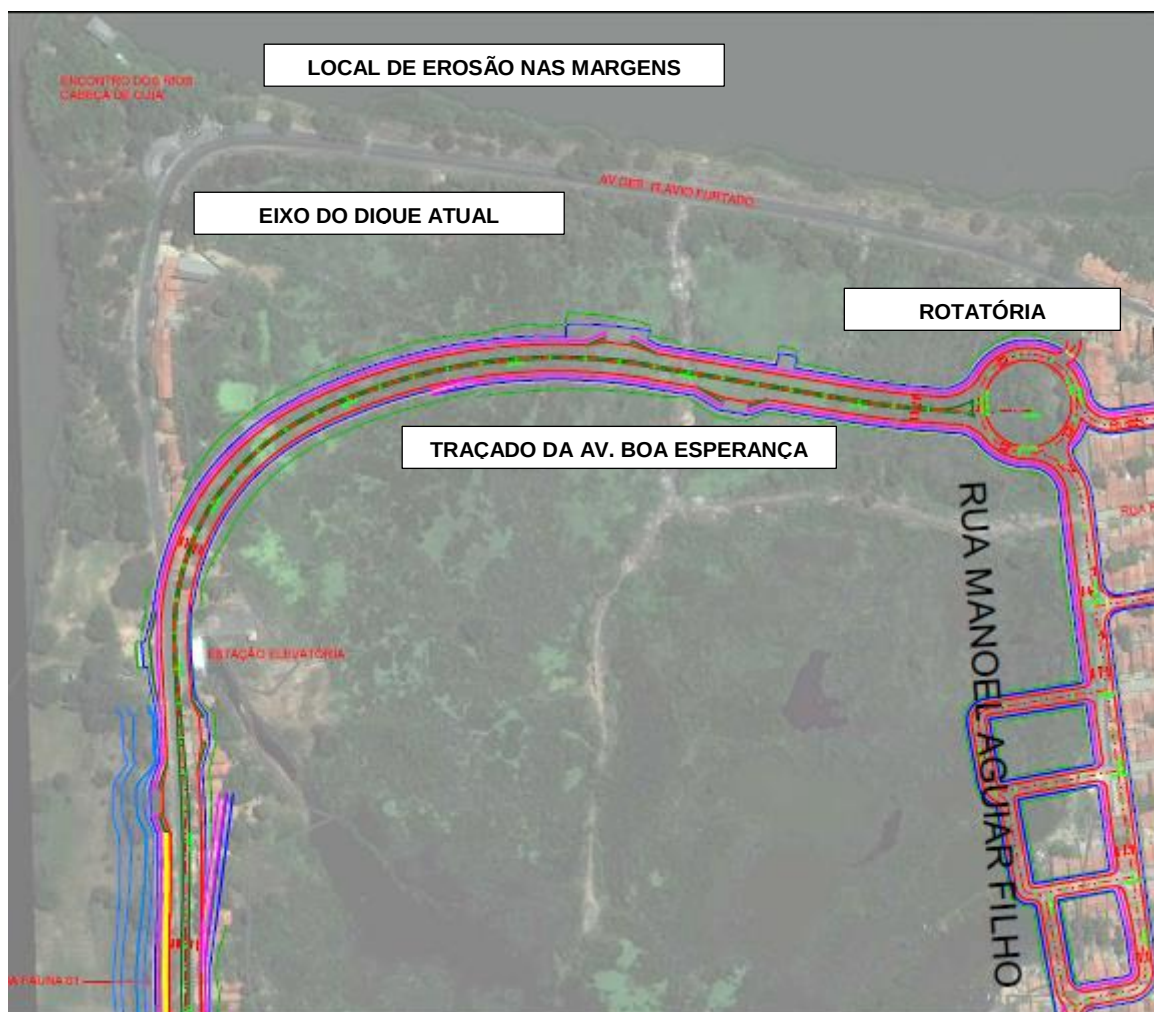
**Figura 5.6** – Posição do eixo do projeto de duplicação da avenida em relação aos eixos dos Diques Boa Esperança e Poti Velho, na área do Encontro dos Rios.

Na margem esquerda do rio Poti, no trecho imediatamente a montante da confluência com o rio Parnaíba (Encontro dos Rios), tem ocorrido erosões nos taludes do dique, principalmente em eventos de cheias nos quais as vazões do afluente são maiores que as do rio principal (Figura 5.6). Para conter as erosões hoje existentes, foi prevista uma cobertura do talude do Dique Poti Velho com geomanta e tela de aço. Analisando-se essa solução proposta para a área do Encontro dos Rios, o Pannel de Segurança concluiu que a proteção da margem do rio Poti está adequada para garantir a estabilidade e a segurança do dique.

Neste trecho dos diques Parnaíba e Poti (Encontro dos Rios), como não se verifica a borda livre mínima de 1,00 m (Figuras 3.7 e 4.2), recomenda-se adotar a mesma solução indicada na Figura 5.3, construindo-se uma mureta na calçada do dique/pista hoje existente, no paramento de jusante dos diques (face interna dos diques), adequando-as ao projeto urbanístico para a região.
